*PROGETTO DI RIQUALIFICAZIONE DEL  
COMPRENSORIO DELL'EX OSPEDALE PSICHIATRICO DI  
SANT'OSVALDO*

**DOCUMENTO DI INDIRIZZO ALLA  
PROGETTAZIONE**

**SINTESI DELL'ANALISI DEL COMPRENSORIO  
DELL'EX MANICOMIO DELLA PROVINCIA DI  
UDINE, SANT'OSVALDO**

## SINTESI DELL'ANALISI DEL COMPRENSORIO DELL'EX MANICOMIO DELLA PROVINCIA DI UDINE, SANT'OSVALDO

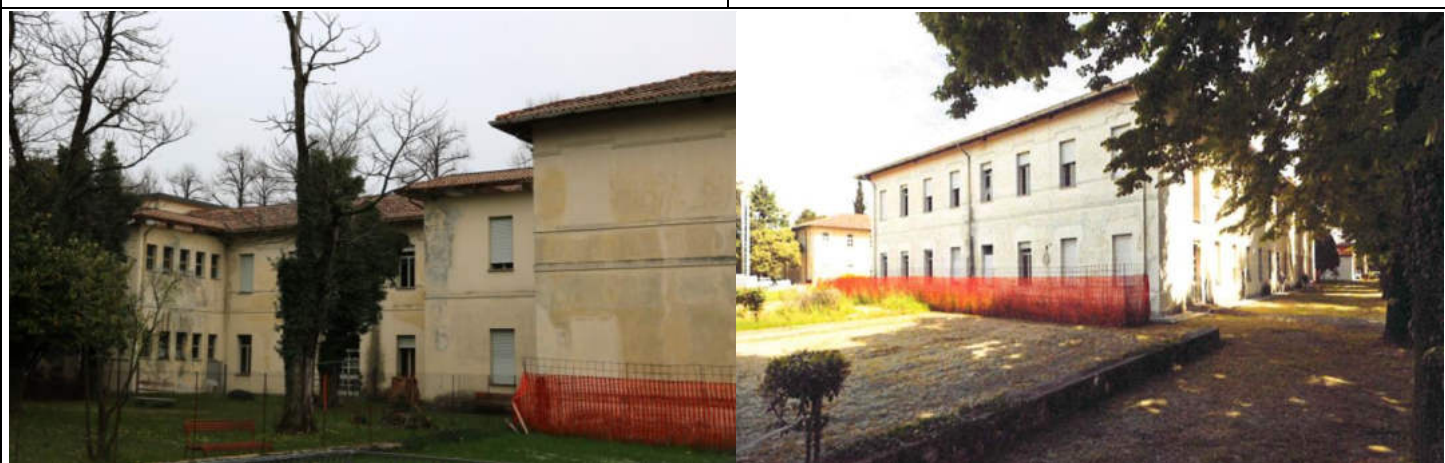
#### Riferimenti fotografici esterni

<b>Stato di conservazione</b>	Sono evidenti diverse forme di degrado superficiali dei paramenti murari, sui quali sono ancora presenti le cornici marcapiano e le fasce geometriche sopra-finestra e dei serramenti (in ferro). Risulta in particolare e avanzato stato di deterioramento il manto di copertura sia nel corpo principale a "C", sia nei terrazzamenti piani dei servizi interni; la struttura portante in capriate lignee non manifesta crolli, ma necessita di verifiche e rilievi strutturali. L'incuria del verde e dei percorsi d'accesso pedonali storici non ne consente la percezione e la fruizione. Gli ambienti interni si presentano nel loro stato pressoché originario. Evidenti infiltrazioni d'acqua dalla copertura e umidità di risalita hanno determinato il degrado superficiale delle pareti e la diffusione di muffe e incrostazioni in diversi ambienti. Non sono presenti controsoffittature o sopraelevazioni della pavimentazione di recente realizzazione.

Interventi prioritari (sicurezza cittadinanza)		MESSA IN SICUREZZA DELLA STRUTTURA EDILIZIA E RIFACIMENTO DEI MANTI
Tipologia d'intervento	Rifacimento e impermeabilizzazione del manto di copertura; verifica e messa in sicurezza degli elementi dell'involucro (strutture, decori, lattonerie, finestre, ecc.), evitando un aggravio della situazione di degradi (ed eventuale dissesto) e consentendo una sicura fruizione interna e esterna.	
Ipotesi nuova destinazione		(Da verificare compatibilità funzionale)
Tipologia d'intervento

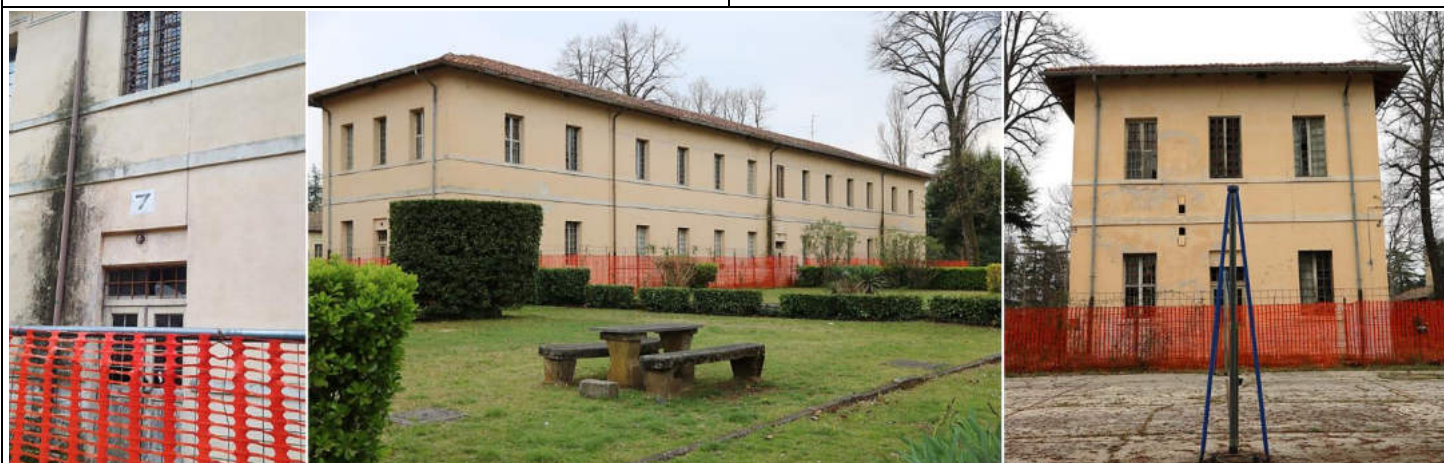
#### Riferimenti fotografici esterni

<b>Stato di conservazione</b>	Il manufatto, fra quelli più deteriorati e al tempo stesso originali, mostra diverse forme di degrado, tanto da essere considerato pericolante e quindi recintato con rete di sicurezza. Sono evidenti diverse patologie di degrado superficiali dei paramenti murari esterni, sui quali sono ancora presenti le cornici marcapiano, e dei serramenti (in ferro). Risulta in particolare e avanzato stato di deterioramento il manto di copertura e il sistema di controsoffittatura interno a incannucciato (crolli localizzati), mentre la struttura portante a travi lignee, indenne da crolli, necessita verifiche e rilievi strutturali. Gli ambienti interni si presentano nel loro stato pressoché originario, ma le perduranti infiltrazioni d'acqua dalla copertura e l'umidità superficiale hanno determinato il degrado superficiale delle pareti e la diffusione di muffe e incrostazioni in diverse stanze. Non sono presenti controsoffittature o sopraelevazioni della pavimentazione di recente realizzazione; i solai sono quelli eseguiti a cavallo degli anni Sessanta, periodo in cui furono rifatti i servizi igienici e i solai contro terra e del primo piano, in favore di nuovi vespai, caldane e rivestimenti di pavimentazione. L'incuria del verde e dei percorsi d'accesso pedonali storici non ne consente la percezione e la fruizione.

Interventi prioritari (sicurezza cittadinanza)		MESSA IN SICUREZZA DELLA STRUTTURA EDILIZIA E RIFACIMENTO DEI MANTI
Tipologia d'intervento	Rifacimento e impermeabilizzazione del manto di copertura; verifica e messa in sicurezza degli elementi dell'involucro (strutture, decori, lattonerie, finestre, ecc.), evitando un aggravio della situazione di degradi (ed eventuale dissesto) e consentendo una più sicura fruizione interna e esterna.	
Ipotesi nuova destinazione		(Da verificare compatibilità funzionale)
Tipologia d'intervento

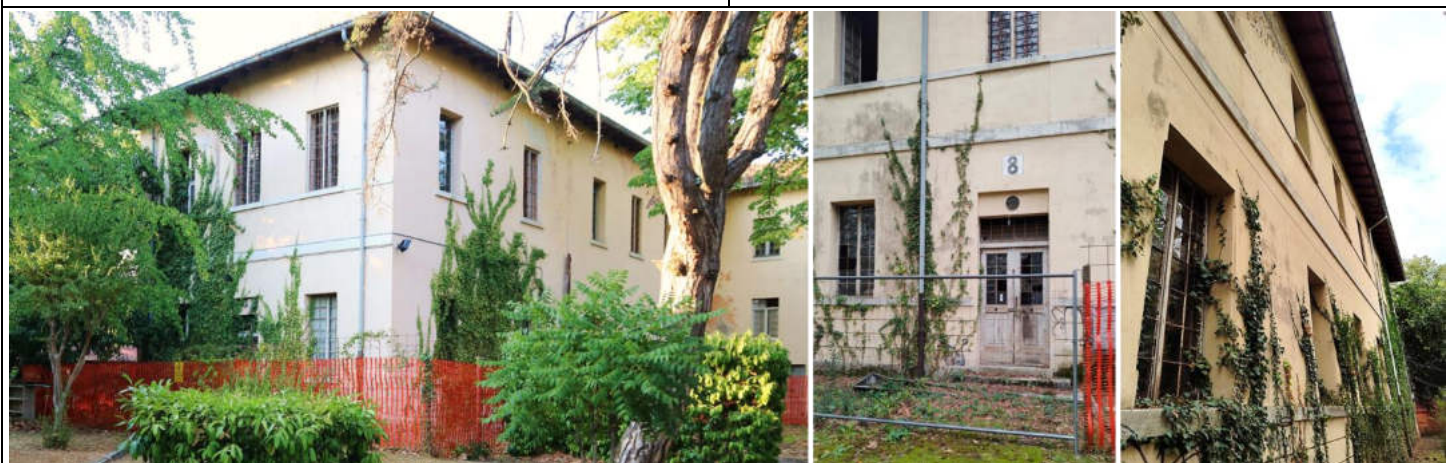
#### Riferimenti fotografici esterni

<b>Stato di conservazione</b>	Il manufatto, fra quelli più deteriorati e al tempo stesso originali, mostra diverse forme di degrado, tanto da essere considerato pericolante e quindi recintato con rete di sicurezza. Oltre a evidenti patologie di degrado superficiali dei serramenti (in ferro) e dei paramenti murari esterni, sugli stessi sono ancora presenti le cornici marcapiano e marca finestra. Risulta in particolare e avanzato stato di deterioramento il manto di copertura e il sistema di controsoffittatura interno a incannucciato (crolli localizzati), mentre la struttura portante a travi lignee, indenne da crolli, necessita verifiche e rilievi strutturali. Gli ambienti interni si presentano nel loro stato pressoché originario, ma le perduranti infiltrazioni d'acqua dalla copertura e l'umidità hanno determinato il degrado superficiale delle pareti e la diffusione di muffe e incrostazioni in diverse stanze. Non sono presenti controsoffittature o sopraelevazioni della pavimentazione di recente realizzazione; i solai sono quelli eseguiti negli anni Sessanta, periodo in cui furono rifatti i servizi igienici e i solai contro terra e del primo piano, in favore di nuovi vespai, caldane e rivestimenti di pavimentazione. L'incuria del verde e dei percorsi d'accesso pedonali storici non ne consente la percezione e la fruizione.

Interventi prioritari (sicurezza cittadinanza)		MESSA IN SICUREZZA DELLA STRUTTURA EDILIZIA E RIFACIMENTO DEI MANTI
Tipologia d'intervento	Rifacimento e impermeabilizzazione del manto di copertura; verifica e messa in sicurezza degli elementi dell'involucro (strutture, decori, lattonerie, finestre, ecc.), evitando un aggravio della situazione di degradi (ed eventuale dissesto) e consentendo una più sicura fruizione interna e esterna.	
Ipotesi nuova destinazione		(Da verificare compatibilità funzionale)
Tipologia d'intervento

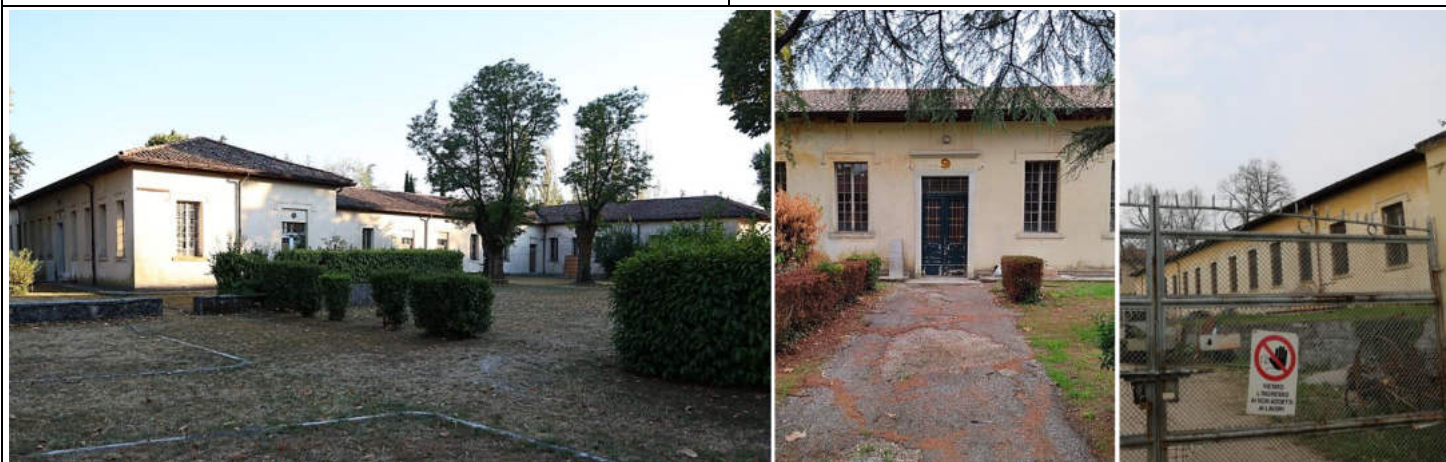
Riferimenti fotografici esterni
---------------------------------

Condizioni attuali (sintetico)	IN DISUSO – AGIBILE PER TEMPORANEI EVENTI DELLA MEMORIA
Stato di conservazione	La costruzione, seppur ammalorata, è testimone della memoria della struttura manicomiale stessa. Dalla copertura, oltre al visibile deterioramento del manto di tenuta con conseguenti innumerevoli infiltrazioni meteoriche e crolli puntuali del

<p>sistema di controsoffittatura interno a incannucciato, si notano anche qui evidenti patologie di degrado superficiali dei paramenti murari esterni, sui quali sono ancora presenti le cornici sopra finestra, e dei serramenti (in ferro); mentre la struttura portante a capriate lignee del tetto, indenne da crolli, necessita verifiche e rilievi strutturali. Si noti che una parte della copertura, corrispondente all'avancorpo d'ingresso, è stata ripristinata all'incirca un decennio fa. Gli ambienti interni si presentano nel loro stato pressoché originario, ma le perduranti infiltrazioni d'acqua dalla copertura e l'umidità superficiale hanno determinato degrado superficiale e diffusione di fenomeni di esfoliazione delle pareti. Non sono presenti controsoffittature o sopraelevazioni della pavimentazione di recente realizzazione. L'incuria del verde e dei percorsi d'accesso pedonali storici sul fronte settentrionale non ne consentono la percezione e la fruizione, a differenza degli altri fronti, di norma mantenuti in ordine.</p>

Interventi prioritari (sicurezza cittadinanza)	MESSA IN SICUREZZA DELLA STRUTTURA EDILIZIA E RIFACIMENTO DEI MANTI
Tipologia d'intervento	Rifacimento e impermeabilizzazione parziali e localizzati nelle ali non interessate da interventi recenti, del manto di copertura; verifica e messa in sicurezza degli elementi dell'involucro (strutture, decori, lattonerie, finestre, ecc.), evitando un aggravio della situazione di degradi (ed eventuale dissesto) e consentendo una più sicura fruizione interna e esterna.
Ipotesi nuova destinazione	(Da verificare compatibilità funzionale)
Tipologia d'intervento

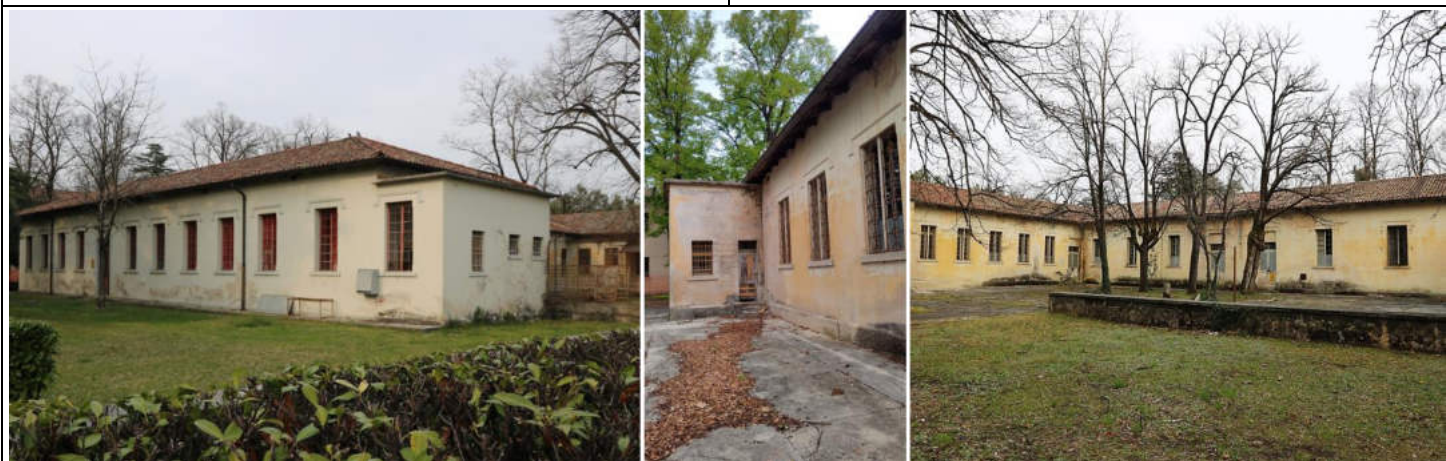
#### Riferimenti fotografici esterni

La costruzione, seppur ammalorata, è testimone della memoria della struttura manicomiale stessa. Dalla copertura, oltre al visibile deterioramento del manto di tenuta con conseguenti innumerevoli infiltrazioni meteoriche e crolli puntuali del sistema di controsoffittatura interno a incannucciato, si notano evidenti patologie di degrado superficiali dei paramenti murari esterni, sui quali sono ancora presenti le cornici sopra finestra, e dei serramenti (in ferro); mentre la struttura portante a capriate lignee del tetto, indenne da crolli, necessita verifiche e rilievi strutturali. Gli ambienti interni si presentano nel loro stato pressoché originario, ma le perduranti infiltrazioni d'acqua dalla copertura e l'umidità hanno determinato degrado superficiale e diffusione di fenomeni di esfoliazione delle pareti. Non sono presenti controsoffittature o sopraelevazioni della pavimentazione di recente realizzazione; si riscontrano interventi di rifacimento del solaio contro terra e, quindi, dei pavimenti, nella porzione fronte strada dell'edificio. L'incuria del verde e dei percorsi d'accesso pedonali storici non ne consentono la percezione e la fruizione, oltre alla valorizzazione dei disegni a terra.

Interventi prioritari (sicurezza cittadinanza)		MESSA IN SICUREZZA DELLA STRUTTURA EDILIZIA E RIFACIMENTO DEI MANTI
Tipologia d'intervento	Rifacimento e impermeabilizzazione del manto di copertura; verifica e messa in sicurezza degli elementi dell'involucro (strutture, decori, lattonerie, finestre, ecc.), evitando un aggravio della situazione di degradi (ed eventuale dissesto) e consentendo una più sicura fruizione interna e esterna.	
Ipotesi nuova destinazione		(Da verificare compatibilità funzionale)
Tipologia d'intervento

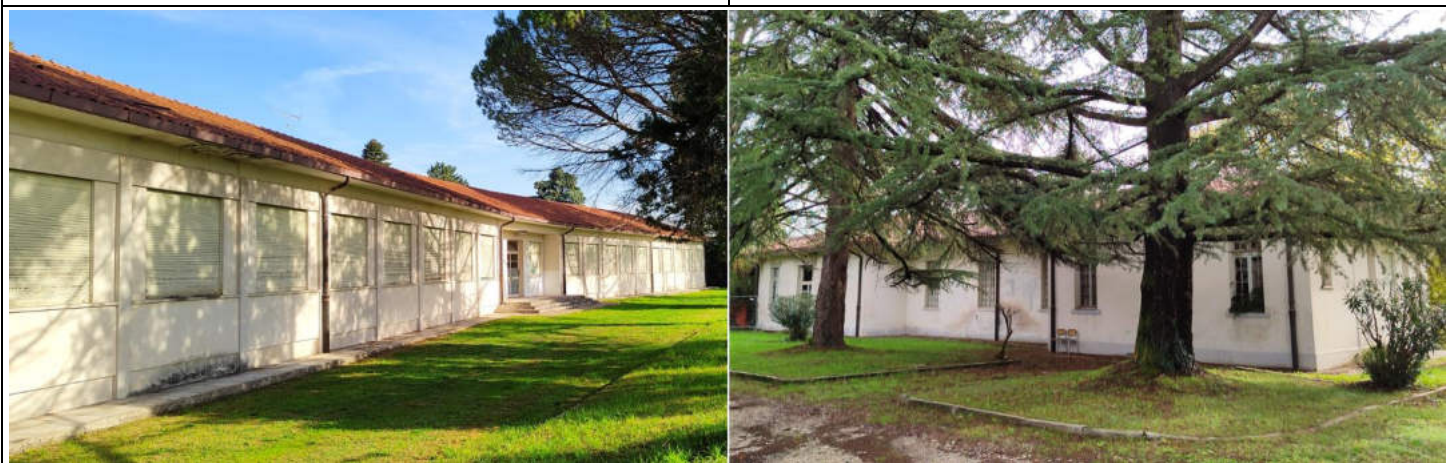
#### Riferimenti fotografici esterni

Condizioni attuali (sintetico)		IN DISUSO - INAGIBILE
Stato di conservazione	Seppur l'edificio si caratterizzi per una parte di più recente realizzazione rispetto al corpo originario, dalla copertura si riscontrano il deterioramento del manto di tenuta, con infiltrazioni meteoriche e conseguenti crolli puntuali del sistema di controsoffittatura interno ad incannucciato, e evidenti patologie di degrado superficiali delle chiusure verticali. Queste ultime non presentano elementi di finitura architettonica rilevanti. All'interno si possono riconoscere gli ambienti appartenenti al volume originario rispetto a quelli aggiunti per le condizioni di più grave degrado che li caratterizza: nei primi le perduranti infiltrazioni d'acqua dalla copertura e l'umidità hanno determinato degrado superficiale e diffusione di muffe e fenomeni di esfoliazione sulle pareti, mentre i secondi non presentano lo stesso stadio di deterioramento grazie alla soletta in calcestruzzo realizzata al posto del sistema ad incannucciato. All'esterno l'incuria del verde e dei percorsi d'accesso pedonali storici non ne consentono la percezione e la fruizione, oltre alla valorizzazione dei disegni a terra dettati da cordoli cementizi in parte ancora visibili.

<b>Tipologia d'intervento</b>	Rifacimento e impermeabilizzazione del manto di copertura; verifica e messa in sicurezza degli elementi dell'involucro (strutture, decori, lattonerie, finestre, ecc.), evitando un aggravio della situazione di degradi (ed eventuale dissesto) e consentendo una più sicura fruizione interna e esterna.
<b>Ipotesi nuova destinazione</b>	(Da verificare compatibilità funzionale)
<b>Tipologia d'intervento</b>

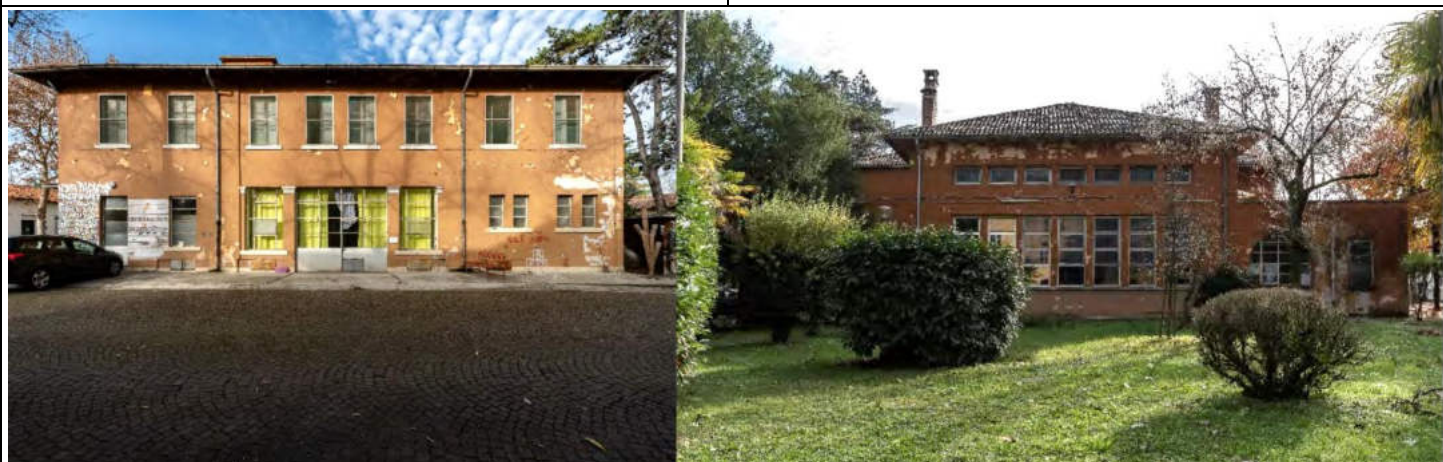
#### Riferimenti fotografici esterni

<b>Condizioni attuali (sintetico)</b>	IN DISUSO - INAGIBILE
<b>Stato di conservazione</b>	All'esterno, evidenti degradi superficiali dei paramenti murari e dei serramenti, aggravati da segni di vandalismo antropico. Internamente emerge chiara la necessità di un totale rifacimento delle controsoffittature (alcune "a canne" originali, altre più

moderne a pannelli) già soggette a crolli localizzati in diversi ambienti, specie al primo piano e dovuti a infiltrazioni meteoriche. Le superfici e i rivestimenti, essendo stati nel tempo sostituiti e mantenuti, appaiono incoerenti con la natura storica dell'edificio, ma in generale ben conservati. Data la complessità strutturale sono da rilevare eventuali dissesti.
<b>Elementi originali e/o di pregio</b>	Si riscontra l'avancorpo nord contenente un grande ambiente a doppia altezza e ampie superfici vetrate e l'antistante giardino denominato "Piazzale dei servizi", pertinenza rilevante per carattere paesaggistico e posizione.
<b>Superfeticazioni e/o incoerenze</b>	Il manufatto ha subito diversi ampliamenti, i quali hanno determinato la costruzione di nuovi volumi dotati di non elevato carattere architettonico e altri elementi di natura funzionale, come la tettoia della corte interna, eliminabili o comunque sostituibili

<b>Interventi prioritari (sicurezza cittadina)</b>	MESSA IN SICUREZZA DELLA STRUTTURA EDILIZIA E RIFACIMENTO DEI MANTI + ELIMINAZIONE/RIFACIMENTO SOFFITTATURE INTERNE
<b>Tipologia d'intervento</b>	Rifacimento e impermeabilizzazione del manto di copertura; verifica e messa in sicurezza degli elementi dell'involucro (strutture, decori, lattonerie, finestre, ecc.), evitando un aggravio della situazione di degradi (ed eventuale dissesto) e

<p>consentendo una più sicura fruizione interna e esterna. All'interno, asportare controsoffittature incoerenti al supporto e verificare la stabilità statica dei solai interpiano.</p> <p>Rifacimento e impermeabilizzazione del manto di copertura; verifica e messa in sicurezza degli elementi dell'involucro (strutture, decori, lattonerie, finestre, ecc.), evitando un aggravio della situazione di degradi (ed eventuale dissesto) e consentendo una più sicura fruizione interna e esterna.</p>	
<b>Ipotesi nuova destinazione</b>	<b>AMBITO FORMAZIONE + RISTORAZIONE</b>	
<b>Tipologia d'intervento</b>

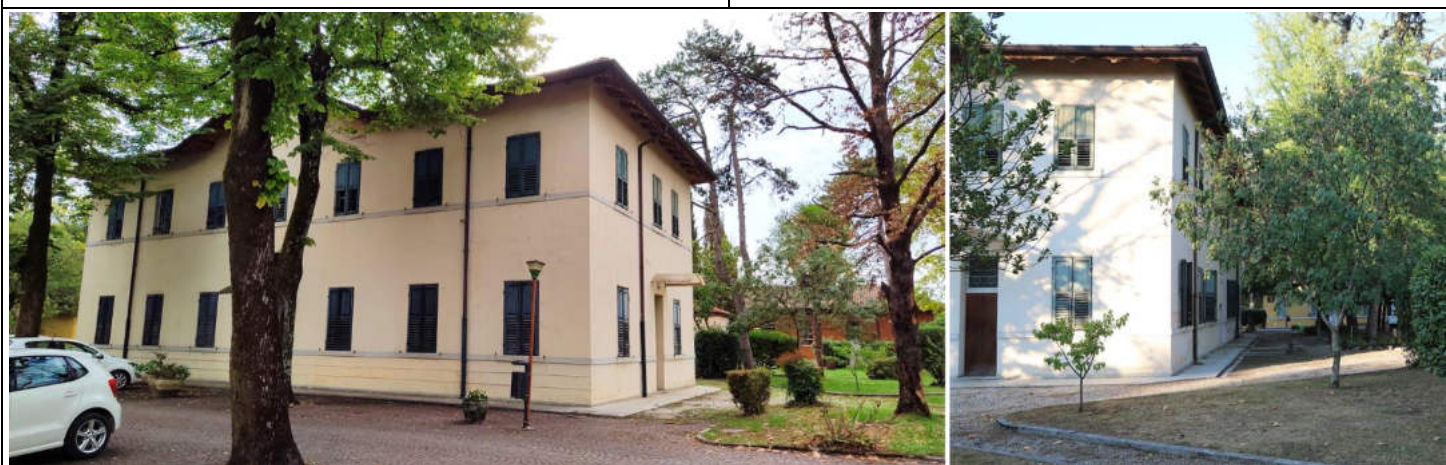
#### Riferimenti fotografici esterni

<b>Stato di conservazione</b>	Lo stato di incuria degli ultimi decenni sta comportando innumerevoli infiltrazioni meteoriche a partire dalla copertura dove il visibile deterioramento del manto di tenuta provoca patologie di degrado delle murature interne e parziali crolli del controsoffitto. In pessimo stato di conservazione anche gli infissi, dei quali viene meno la tenuta all'acqua. Data la centralità dell'edificio nell'impianto generale, l'ambito immediatamente circostante è mantenuto generalmente in ordine.
<b>Elementi originali e/o di pregio</b>	La centralità stessa dell'edificio e diverse scelte architettonico-stilistiche ne divengono elementi di pregio. All'esterno, ad accompagnare uno stile "quasi d'oltralpe" con copertura timpanata centralmente, si evidenzia un linguaggio anche più austero di alcuni padiglioni limitrofi, contraddistinto solo da una fascia inferiore a bugne lisce sul fronte principale e la demarcazione della linea d'imposta delle finestre in entrambi i livelli. All'interno si susseguono al piano terra ambienti distinti da una pavimentazione in terrazzato palladiano (seppur con disegno interrotto da partizioni interne nello spazio distributivo), ancora ben conservati, una scalinata dal disegno e sviluppo raffinato, specie nell'inferriata del corrimano, e infissi originali che richiamano le forme ad arco presenti anche in altri padiglioni di degenza.

Tipologia d'intervento	Rifacimento e impermeabilizzazione del manto di copertura; verifica e messa in sicurezza degli elementi dell'involucro (strutture, decori, lattonerie, finestre, ecc.), evitando un aggravio della situazione di degradi (ed eventuale dissesto) e consentendo una più sicura fruizione interna e esterna.	
Ipotesi nuova destinazione		(Da verificare compatibilità funzionale)
Tipologia d'intervento

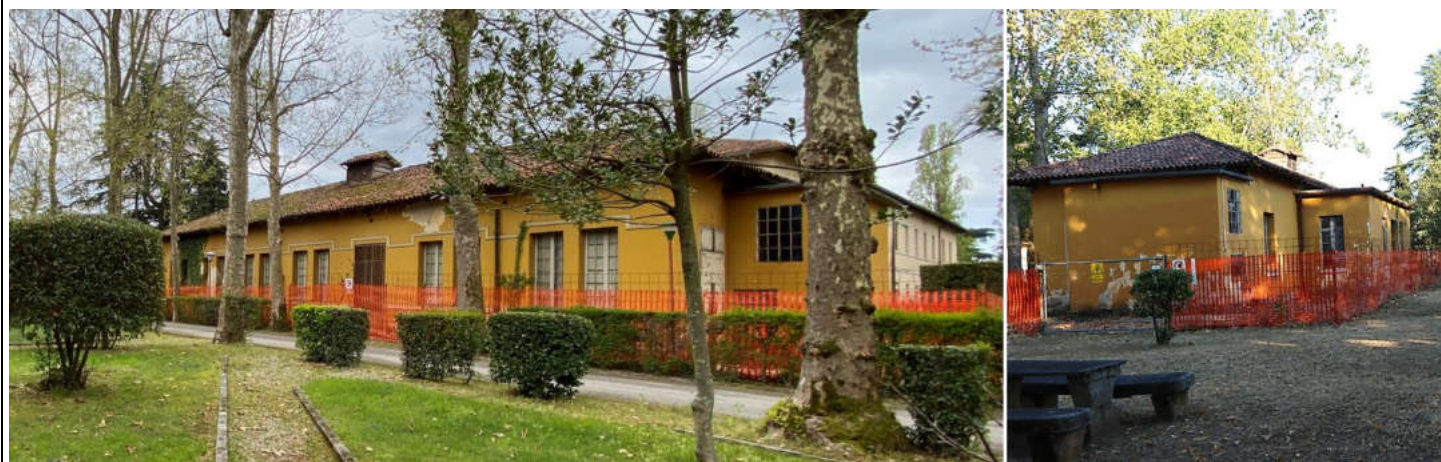
#### Riferimenti fotografici esterni

<b>Stato di conservazione</b>	Il manufatto si configura fra i più ammalorati dai segni del tempo e dello stato di abbandono. A partire dalla copertura dove il visibile deterioramento del manto di tenuta con conseguenti innumerevoli infiltrazioni meteoriche comporta crolli del controsoffitto interno a incannucciato e anche uno stato pericolante degli aggetti esterni, tanto da necessitare di una recinzione di sicurezza. Sono presenti diverse forme di degrado superficiale dei paramenti murari, sia interni sia esterni, sui quali sono ancora presenti le cornici mistilinee sopra-finestra e la fascia marca davanzale; degradati anche gli infissi. L'incuria del verde circostante e dei percorsi d'accesso pedonali storici non ne consente la percezione e la fruizione. Gli ambienti interni si presentano nel loro stato pressoché originario, a esclusione del sistema di pavimentazione sopraelevata realizzato successivamente alla dismissione manicomiale e funzionale a attività fisico-ricreative delle associazioni.

Interventi prioritari (sicurezza cittadinanza)		MESSA IN SICUREZZA DELLA STRUTTURA EDILIZIA E RIFACIMENTO DEI MANTI
Tipologia d'intervento	Rifacimento e impermeabilizzazione del manto di copertura; verifica e messa in sicurezza degli elementi dell'involucro (strutture, decori, lattonerie, finestre, ecc.), evitando un aggravio della situazione di degradi (ed eventuale dissesto) e consentendo una più sicura fruizione interna e esterna.	
Ipotesi nuova destinazione		(Da verificare compatibilità funzionale)
Tipologia d'intervento

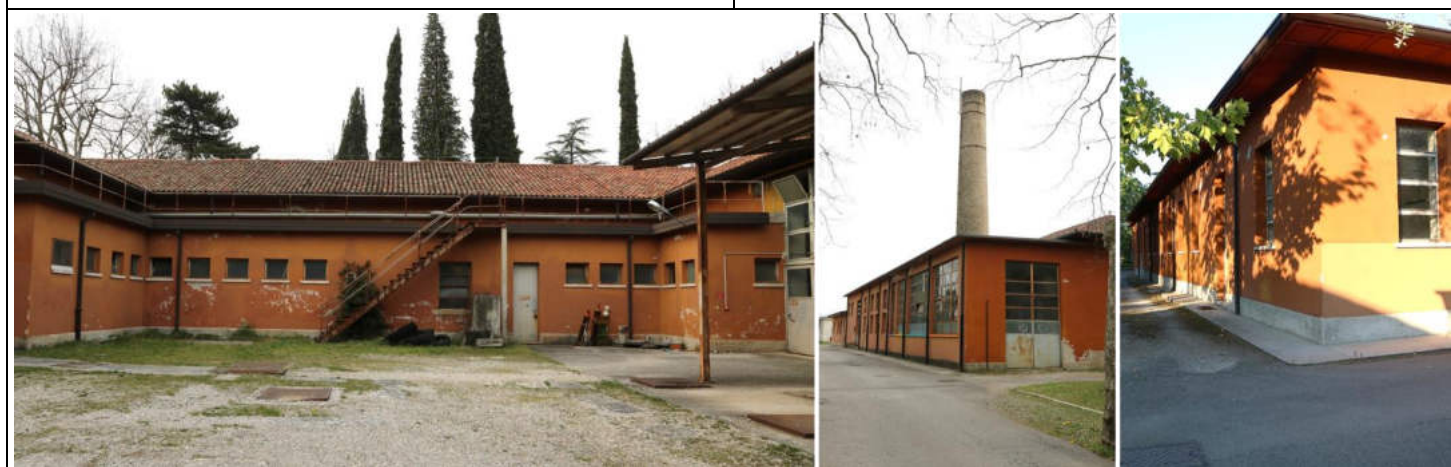
#### Riferimenti fotografici esterni

<b>Stato di conservazione</b>	Il manufatto non gode di particolare pregio dal punto di vista architettonico, ma è uno degli elementi funzionali di rilievo dell'originario impianto. L'ampio spettro di attività di servizio che accoglieva ha comportato negli anni diversi interventi di ammodernamento. Diverso è lo stato di conservazione esterno ed interno: l'esterno risulta danneggiato da segni d'incuria e degradi antropici, oltre a presentare un comune e avanzato deterioramento delle molteplici coperture, dei paramenti murari e degli infissi; diversamente l'interno propone locali i cui rivestimenti, siano essi di superfici orizzontali o verticali, paiono talvolta originali, talvolta posticci e legati alla funzione produttiva che ospitavano. Sono presenti diverse pannellature isolanti nelle officine, sistemi di controsoffittatura pericolanti o del tutto eliminati (come nella lavanderia), impianti di produzione energetica in evidente stato di abbandono in locali occupati anche come magazzini. È presente un'alta ciminiera in laterizio in disuso e bisognosa di consolidamento.

evitando un aggravio della situazione di degradi (ed eventuale dissesto) e consentendo una più sicura fruizione interna e esterna.	
Ipotesi nuova destinazione		(Da verificare compatibilità funzionale)
Tipologia d'intervento
