*PROGETTO DI RIQUALIFICAZIONE DEL  
COMPRENSORIO DELL'EX OSPEDALE PSICHIATRICO DI  
SANT'OSVALDO*

**DOCUMENTO DI INDIRIZZO ALLA  
PROGETTAZIONE**

**SINTESI DELL'ANALISI DEL COMPRENSORIO  
DELL'EX MANICOMIO DELLA PROVINCIA DI  
UDINE, SANT'OSVALDO**

## SINTESI DELL'ANALISI DEL COMPRENSORIO DELL'EX MANICOMIO DELLA PROVINCIA DI UDINE, SANT'OSVALDO

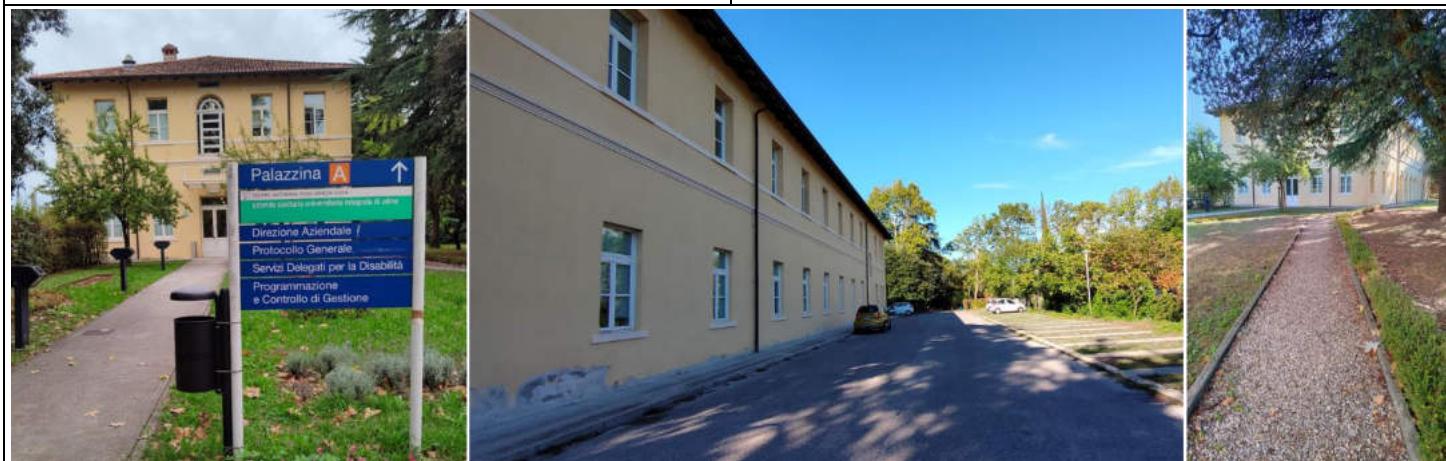
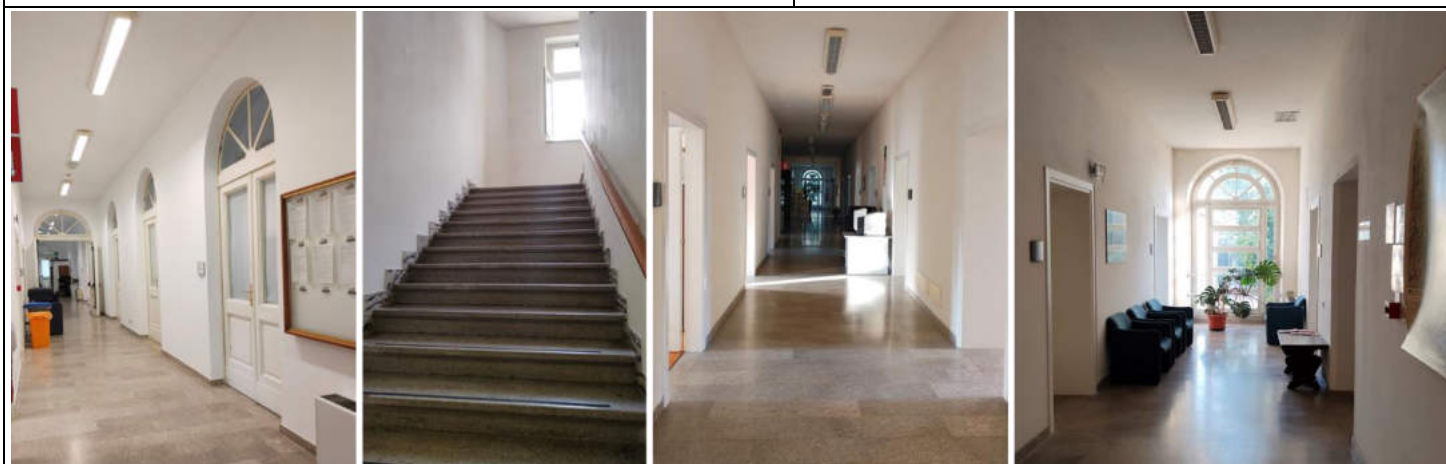
Riferimenti fotografici esterni

Valutazione impiantistica	L'edificio, essendo in uso, dispone di un sistema impiantistico funzionante, sia elettrico che di riscaldamento, quest'ultimo facente capo a una centrale esterna e comune ai padiglioni 2 e 16.
Fornitura elettrica	Allacciamento a linee attive e distribuzione a partire dalla centrale elettrica interrata, posta esternamente alla costruzione, in corrispondenza del retrostante parcheggio.
Fornitura idraulica/riscaldamento	L'edificio, scollegato dall'originario sistema di riscaldamento e idraulico centralizzato, risulta oggi servito dalla centrale termica interrata posta esternamente al manufatto, in corrispondenza del retrostante parcheggio. Tale centrale rifornisce i padiglioni 1, 2 e 16, tutti dotati di ventilconvettori a parete negli ambienti interni (risultano assenti elementi riscaldanti originali, ossia termosifoni in ghisa). La fornitura di acqua calda sanitaria, necessaria per i servizi igienici, è data invece da un sistema puntuale a boiler elettrici.

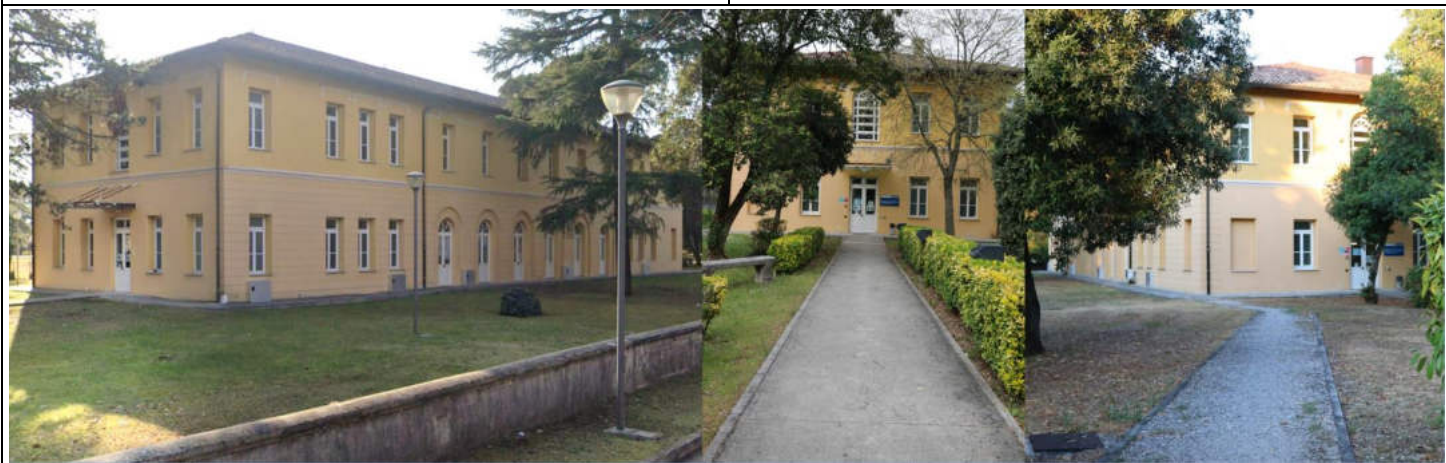
Riferimenti fotografici

<b>Valutazione impiantistica</b>	L'edificio, essendo in uso, dispone di un funzionante sistema impiantistico elettrico e di riscaldamento, facente capo a una centrale esterna e comune ai padiglioni 1 e 16.
<b>Fornitura elettrica</b>	Allacciamento a linee attive e distribuzione a partire dalla centrale elettrica interrata, posta esternamente alla palazzina numero 1, in corrispondenza del suo retrostante parcheggio.
<b>Fornitura idraulica/riscaldamento</b>	L'edificio, scollegato dall'originario sistema di riscaldamento e idraulico centralizzato, risulta oggi servito dalla centrale termica interrata posta esternamente al pad.1. Tale centrale rifornisce i padiglioni 1, 2 e 16, tutti dotati di ventilconvettori a parete negli ambienti interni (risultano assenti elementi riscaldanti originali, ossia termosifoni in ghisa). La fornitura di acqua calda sanitaria, necessaria per i servizi igienici, è data invece da un sistema puntuale a boiler elettrici.

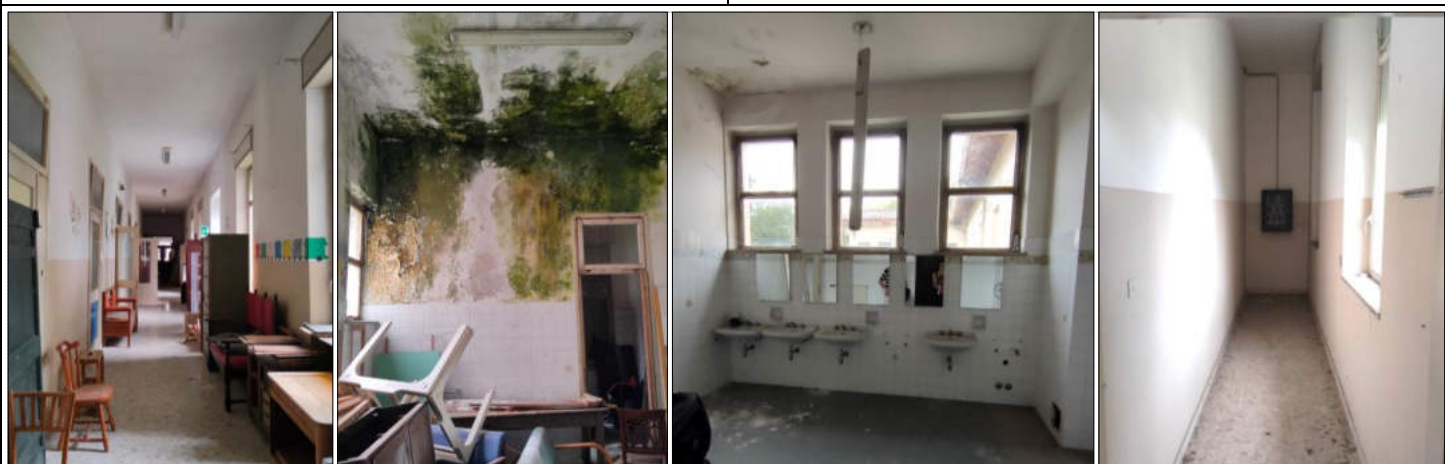
#### Riferimenti fotografici interni

<b>Stato di conservazione</b>	Sono evidenti diverse forme di degrado superficiali dei paramenti murari, sui quali sono ancora presenti le cornici marcapiano e le fasce geometriche sopra-finestra e dei serramenti (in ferro). Risulta in particolare e avanzato stato di deterioramento il manto di copertura sia nel corpo principale a "C", sia nei terrazzamenti piani dei servizi interni; la struttura portante in capriate lignee non manifesta crolli, ma necessita di verifiche e rilievi strutturali. L'incuria del verde e dei percorsi d'accesso pedonali storici non ne consente la percezione e la fruizione. Gli ambienti interni si presentano nel loro stato pressoché originario. Evidenti infiltrazioni d'acqua dalla copertura e umidità di risalita hanno determinato il degrado superficiale delle pareti e la diffusione di muffe e incrostazioni in diversi ambienti. Non sono presenti controsoffittature o sopraelevazioni della pavimentazione di recente realizzazione.

Interventi prioritari (sicurezza cittadinanza)		MESSA IN SICUREZZA DELLA STRUTTURA EDILIZIA E RIFACIMENTO DEI MANTI
Tipologia d'intervento	Rifacimento e impermeabilizzazione del manto di copertura; verifica e messa in sicurezza degli elementi dell'involucro (strutture, decori, lattonerie, finestre, ecc.), evitando un aggravio della situazione di degradi (ed eventuale dissesto) e consentendo una sicura fruizione interna e esterna.	
Ipotesi nuova destinazione		(Da verificare compatibilità funzionale)
Tipologia d'intervento

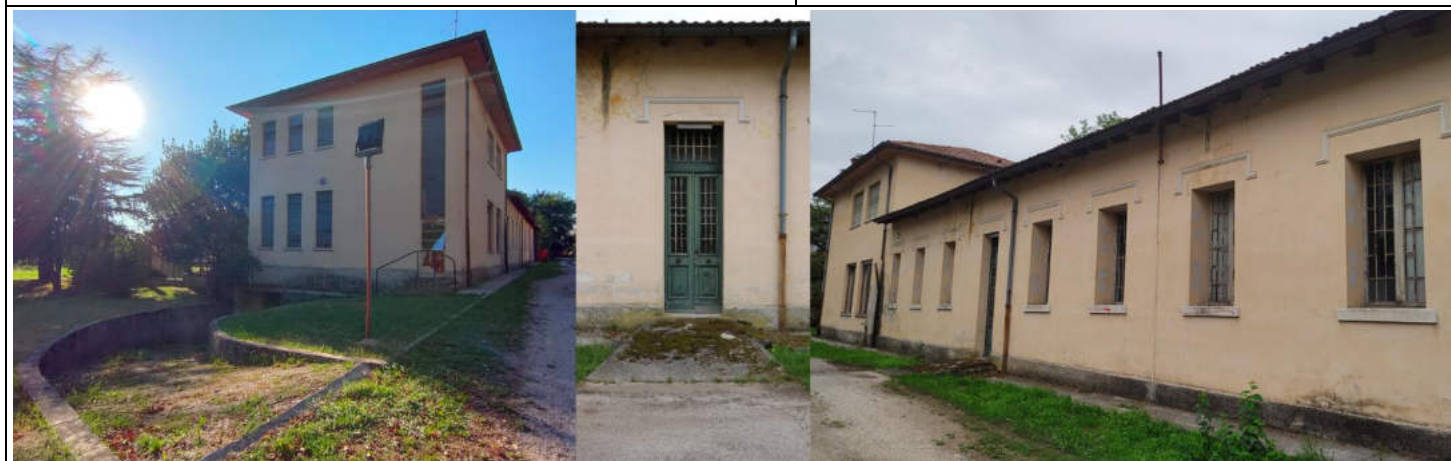
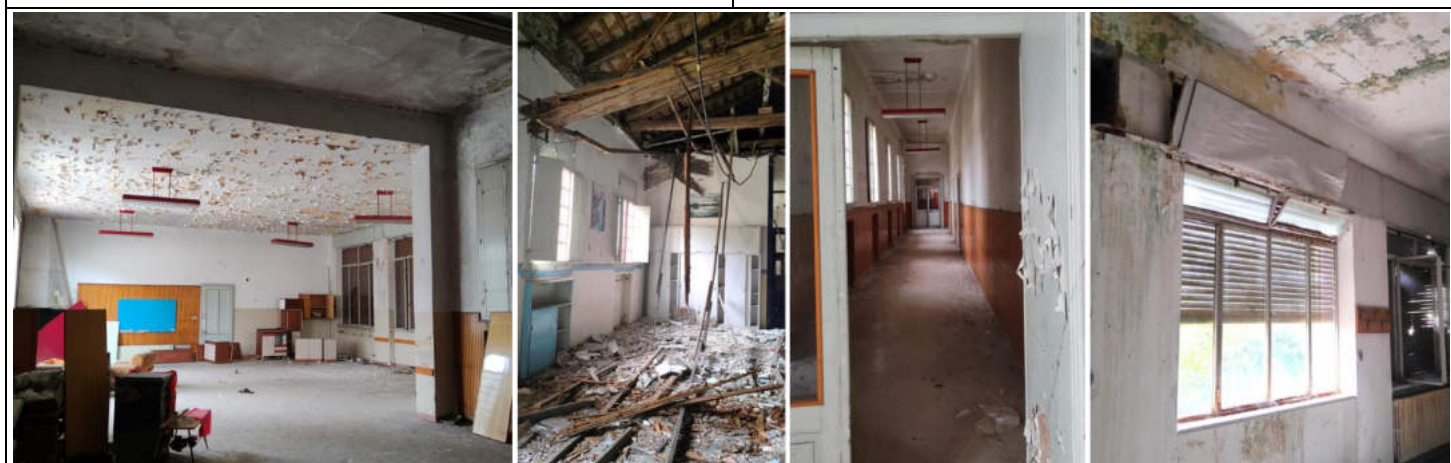
5 EX ACCETTAZIONE DONNE		OPERA VINCOLATA (Art. 10, D.Lgs. 42/04)
Ubicazione	Complesso ex Ospedale Psichiatrico Provinciale di Sant'Osvaldo, Udine

Condizioni attuali (sintetico)		IN DISUSO – INAGIBILE (CON CROLLI PARZIALI DELLA COPERTURA)
Stato di conservazione	<p>Edificio molto ammalorato e segnato dal tempo e dallo stato di abbandono. A partire dalla copertura, oltre al visibile deterioramento del manto di tenuta con conseguenti innumerevoli infiltrazioni meteoriche, si nota un evidente dissesto della struttura portante a capriate lignee, fattispecie nel versante Ovest. Tale decadimento ha comportato il crollo della copertura di un intero locale, impedendone l'accessibilità.</p>

Sono evidenti diverse forme di degrado superficiale dei paramenti murari interni e esterni, sui quali sono ancora presenti le cornici mistilinee sopra-finestra, e dei serramenti (in ferro). L'incuria del verde e dei percorsi d'accesso pedonali storici non ne consente la percezione e la fruizione. Gli ambienti interni si presentano nel loro stato pressoché originario. Evidenti infiltrazioni d'acqua dalla copertura e umidità superficiale hanno determinato il degrado superficiale delle pareti e la diffusione di muffe e incrostazioni in diverse stanze. Non sono presenti controsoffittature o sopraelevazioni della pavimentazione di recente realizzazione.
<b>Elementi originali e/o di pregio</b>	Il manufatto non presenta particolari disegni stilistici, ma si può considerare di interesse l'architettura nella sua forma storica e l'irrinunciabile giardino "dei gabinetti scientifici", pertinenza recintata.

<b>Interventi prioritari (sicurezza cittadinanza)</b>	MESSA IN SICUREZZA DELLA STRUTTURA EDILIZIA E RIFACIMENTO DEI MANTI
<b>Tipologia d'intervento</b>	Rifacimento e impermeabilizzazione del manto di copertura; verifica e messa in sicurezza degli elementi dell'involucro (strutture, decori, lattonerie, finestre, ecc.), evitando un aggravio della situazione di degradi (ed eventuale dissesto) e consentendo una più sicura fruizione interna e esterna. Necessaria la completa sostituzione delle capriate crollate.

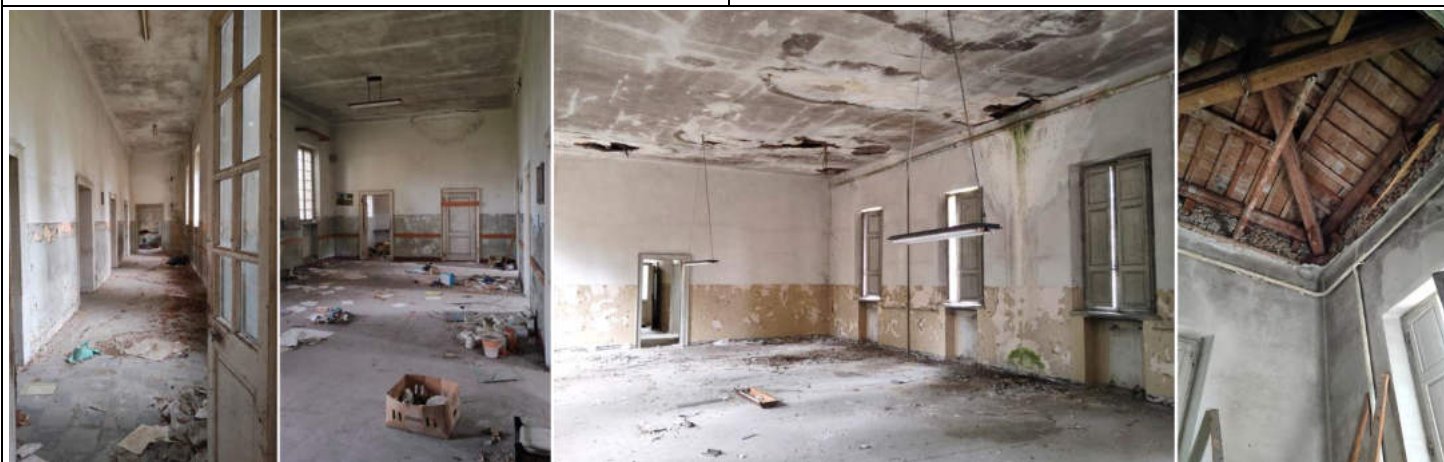
<b>7</b>	<b>EX SEMI AGITATI DONNE</b>	<b>OPERA VINCOLATA</b> (Art. 10, D.Lgs. 42/04)
<b>Ubicazione</b>	Complesso ex Ospedale Psichiatrico Provinciale di Sant'Osvaldo, Udine

<b>Stato di conservazione</b>	Il manufatto, fra quelli più deteriorati e al tempo stesso originali, mostra diverse forme di degrado, tanto da essere considerato pericolante e quindi recintato con rete di sicurezza. Sono evidenti diverse patologie di degrado superficiali dei paramenti murari esterni, sui quali sono ancora presenti le cornici marcapiano, e dei serramenti (in ferro). Risulta in particolare e avanzato stato di deterioramento il manto di copertura e il sistema di controsoffittatura interno a incannucciato (crolli localizzati), mentre la struttura portante a travi lignee, indenne da crolli, necessita verifiche e rilievi strutturali. Gli ambienti interni si presentano nel loro stato pressoché originario, ma le perduranti infiltrazioni d'acqua dalla copertura e l'umidità superficiale hanno determinato il degrado superficiale delle pareti e la diffusione di muffe e incrostazioni in diverse stanze. Non sono presenti controsoffittature o sopraelevazioni della pavimentazione di recente realizzazione; i solai sono quelli eseguiti a cavallo degli anni Sessanta, periodo in cui furono rifatti i servizi igienici e i solai contro terra e del primo piano, in favore di nuovi vespai, caldane e rivestimenti di pavimentazione. L'incuria del verde e dei percorsi d'accesso pedonali storici non ne consente la percezione e la fruizione.

Interventi prioritari (sicurezza cittadinanza)		MESSA IN SICUREZZA DELLA STRUTTURA EDILIZIA E RIFACIMENTO DEI MANTI
Tipologia d'intervento	Rifacimento e impermeabilizzazione del manto di copertura; verifica e messa in sicurezza degli elementi dell'involucro (strutture, decori, lattonerie, finestre, ecc.), evitando un aggravio della situazione di degradi (ed eventuale dissesto) e consentendo una più sicura fruizione interna e esterna.	
Ipotesi nuova destinazione		(Da verificare compatibilità funzionale)
Tipologia d'intervento

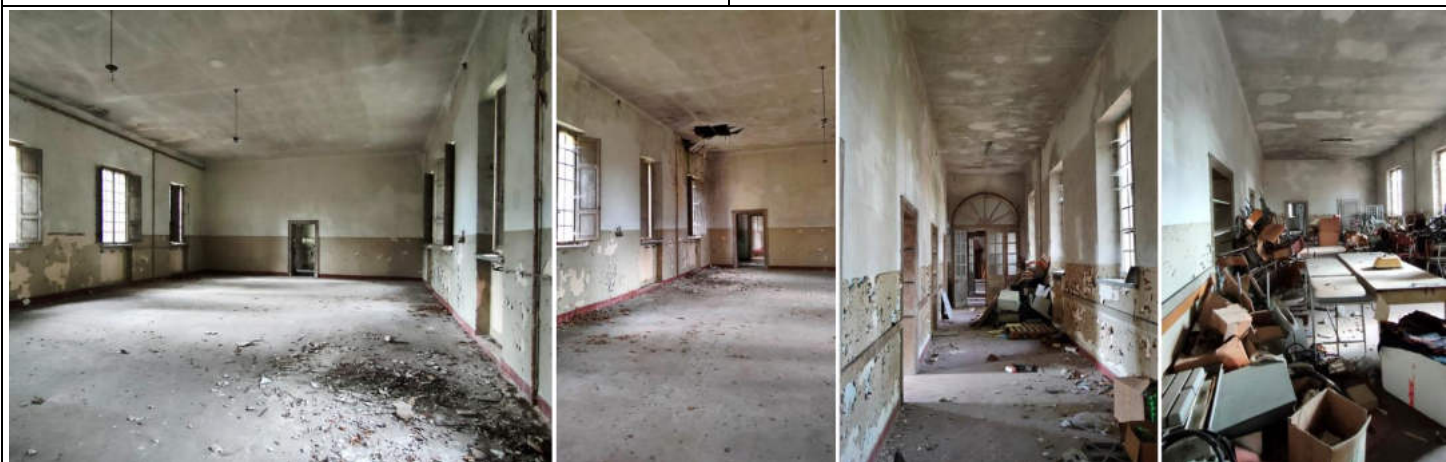
<b>8</b>	<b>EX SEMI AGITATI UOMINI</b>	<b>OPERA VINCOLATA</b> (Art. 10, D.Lgs. 42/04)
<b>Ubicazione</b>	Complesso ex Ospedale Psichiatrico Provinciale di Sant'Osvaldo, Udine

<b>Stato di conservazione</b>	Il manufatto, fra quelli più deteriorati e al tempo stesso originali, mostra diverse forme di degrado, tanto da essere considerato pericolante e quindi recintato con rete di sicurezza. Oltre a evidenti patologie di degrado superficiali dei serramenti (in ferro) e dei paramenti murari esterni, sugli stessi sono ancora presenti le cornici marcapiano e marca finestra. Risulta in particolare e avanzato stato di deterioramento il manto di copertura e il sistema di controsoffittatura interno a incannucciato (crolli localizzati), mentre la struttura portante a travi lignee, indenne da crolli, necessita verifiche e rilievi strutturali. Gli ambienti interni si presentano nel loro stato pressoché originario, ma le perduranti infiltrazioni d'acqua dalla copertura e l'umidità hanno determinato il degrado superficiale delle pareti e la diffusione di muffe e incrostazioni in diverse stanze. Non sono presenti controsoffittature o sopraelevazioni della pavimentazione di recente realizzazione; i solai sono quelli eseguiti negli anni Sessanta, periodo in cui furono rifatti i servizi igienici e i solai contro terra e del primo piano, in favore di nuovi vespai, caldane e rivestimenti di pavimentazione. L'incuria del verde e dei percorsi d'accesso pedonali storici non ne consente la percezione e la fruizione.

Interventi prioritari (sicurezza cittadinanza)		MESSA IN SICUREZZA DELLA STRUTTURA EDILIZIA E RIFACIMENTO DEI MANTI
Tipologia d'intervento	Rifacimento e impermeabilizzazione del manto di copertura; verifica e messa in sicurezza degli elementi dell'involucro (strutture, decori, lattonerie, finestre, ecc.), evitando un aggravio della situazione di degradi (ed eventuale dissesto) e consentendo una più sicura fruizione interna e esterna.	
Ipotesi nuova destinazione		(Da verificare compatibilità funzionale)
Tipologia d'intervento

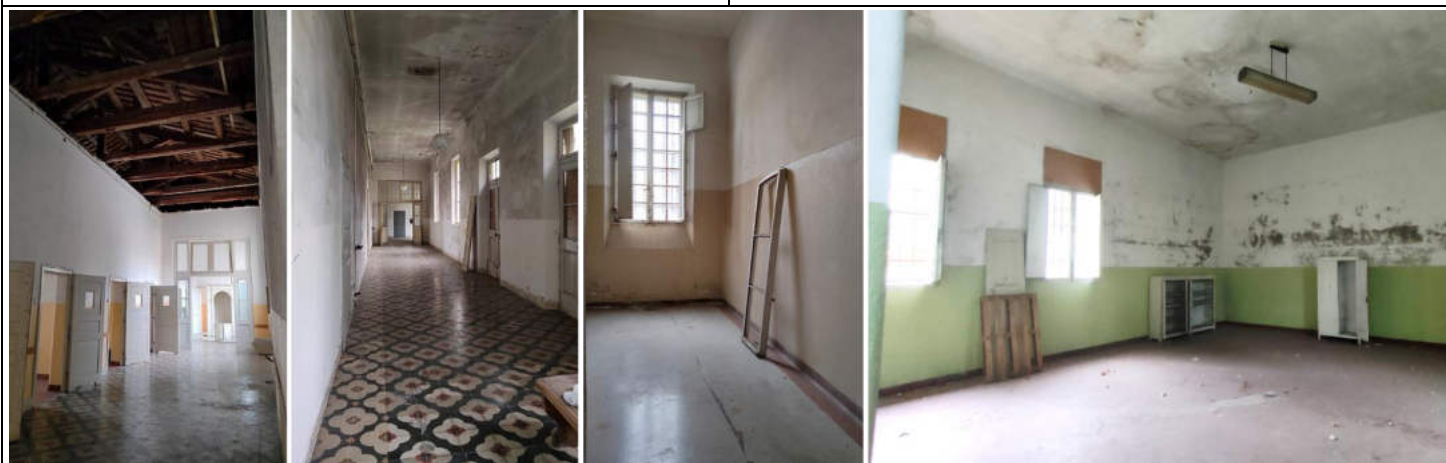
9 EX AGITATI DONNE		OPERA VINCOLATA (Art. 10, D.Lgs. 42/04)
Ubicazione	Complesso ex Ospedale Psichiatrico Provinciale di Sant'Osvaldo, Udine

Condizioni attuali (sintetico)	IN DISUSO – AGIBILE PER TEMPORANEI EVENTI DELLA MEMORIA
Stato di conservazione	La costruzione, seppur ammalorata, è testimone della memoria della struttura manicomiale stessa. Dalla copertura, oltre al visibile deterioramento del manto di tenuta con conseguenti innumerevoli infiltrazioni meteoriche e crolli puntuali del

<p>sistema di controsoffittatura interno a incannucciato, si notano anche qui evidenti patologie di degrado superficiali dei paramenti murari esterni, sui quali sono ancora presenti le cornici sopra finestra, e dei serramenti (in ferro); mentre la struttura portante a capriate lignee del tetto, indenne da crolli, necessita verifiche e rilievi strutturali. Si noti che una parte della copertura, corrispondente all'avancorpo d'ingresso, è stata ripristinata all'incirca un decennio fa. Gli ambienti interni si presentano nel loro stato pressoché originario, ma le perduranti infiltrazioni d'acqua dalla copertura e l'umidità superficiale hanno determinato degrado superficiale e diffusione di fenomeni di esfoliazione delle pareti. Non sono presenti controsoffittature o sopraelevazioni della pavimentazione di recente realizzazione. L'incuria del verde e dei percorsi d'accesso pedonali storici sul fronte settentrionale non ne consentono la percezione e la fruizione, a differenza degli altri fronti, di norma mantenuti in ordine.</p>

Interventi prioritari (sicurezza cittadinanza)	MESSA IN SICUREZZA DELLA STRUTTURA EDILIZIA E RIFACIMENTO DEI MANTI
Tipologia d'intervento	Rifacimento e impermeabilizzazione parziali e localizzati nelle ali non interessate da interventi recenti, del manto di copertura; verifica e messa in sicurezza degli elementi dell'involucro (strutture, decori, lattonerie, finestre, ecc.), evitando un aggravio della situazione di degradi (ed eventuale dissesto) e consentendo una più sicura fruizione interna e esterna.
Ipotesi nuova destinazione	(Da verificare compatibilità funzionale)
Tipologia d'intervento

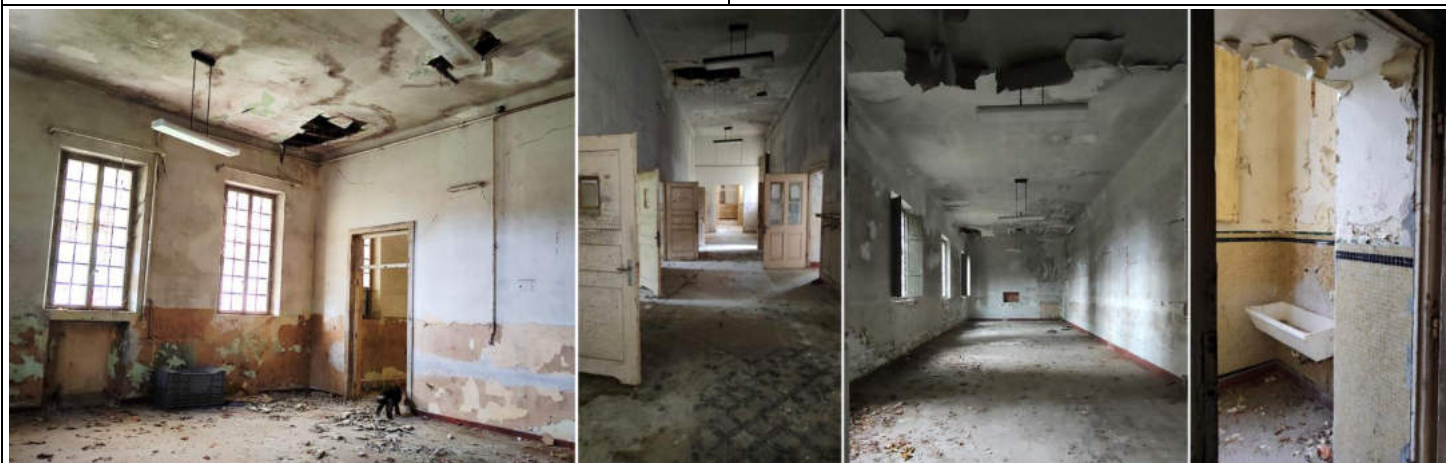
La costruzione, seppur ammalorata, è testimone della memoria della struttura manicomiale stessa. Dalla copertura, oltre al visibile deterioramento del manto di tenuta con conseguenti innumerevoli infiltrazioni meteoriche e crolli puntuali del sistema di controsoffittatura interno a incannucciato, si notano evidenti patologie di degrado superficiali dei paramenti murari esterni, sui quali sono ancora presenti le cornici sopra finestra, e dei serramenti (in ferro); mentre la struttura portante a capriate lignee del tetto, indenne da crolli, necessita verifiche e rilievi strutturali. Gli ambienti interni si presentano nel loro stato pressoché originario, ma le perduranti infiltrazioni d'acqua dalla copertura e l'umidità hanno determinato degrado superficiale e diffusione di fenomeni di esfoliazione delle pareti. Non sono presenti controsoffittature o sopraelevazioni della pavimentazione di recente realizzazione; si riscontrano interventi di rifacimento del solaio contro terra e, quindi, dei pavimenti, nella porzione fronte strada dell'edificio. L'incuria del verde e dei percorsi d'accesso pedonali storici non ne consentono la percezione e la fruizione, oltre alla valorizzazione dei disegni a terra.

Interventi prioritari (sicurezza cittadinanza)		MESSA IN SICUREZZA DELLA STRUTTURA EDILIZIA E RIFACIMENTO DEI MANTI
Tipologia d'intervento	Rifacimento e impermeabilizzazione del manto di copertura; verifica e messa in sicurezza degli elementi dell'involucro (strutture, decori, lattonerie, finestre, ecc.), evitando un aggravio della situazione di degradi (ed eventuale dissesto) e consentendo una più sicura fruizione interna e esterna.	
Ipotesi nuova destinazione		(Da verificare compatibilità funzionale)
Tipologia d'intervento

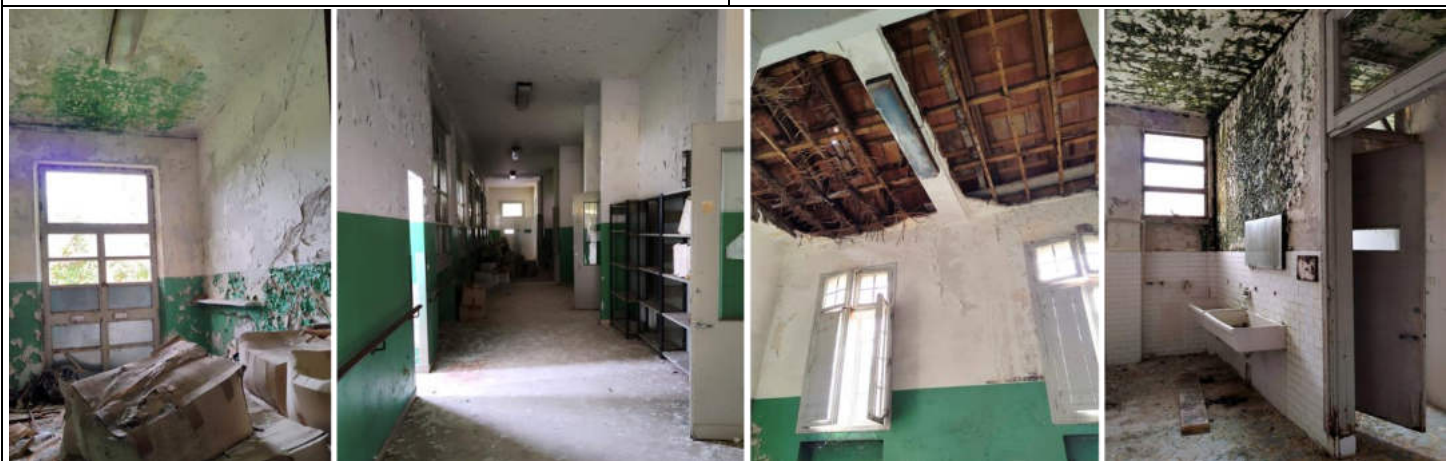
Condizioni attuali (sintetico)		IN DISUSO - INAGIBILE
Stato di conservazione	Seppur l'edificio si caratterizzi per una parte di più recente realizzazione rispetto al corpo originario, dalla copertura si riscontrano il deterioramento del manto di tenuta, con infiltrazioni meteoriche e conseguenti crolli puntuali del sistema di controsoffittatura interno ad incannucciato, e evidenti patologie di degrado superficiali delle chiusure verticali. Queste ultime non presentano elementi di finitura architettonica rilevanti. All'interno si possono riconoscere gli ambienti appartenenti al volume originario rispetto a quelli aggiunti per le condizioni di più grave degrado che li caratterizza: nei primi le perduranti infiltrazioni d'acqua dalla copertura e l'umidità hanno determinato degrado superficiale e diffusione di muffe e fenomeni di esfoliazione sulle pareti, mentre i secondi non presentano lo stesso stadio di deterioramento grazie alla soletta in calcestruzzo realizzata al posto del sistema ad incannucciato. All'esterno l'incuria del verde e dei percorsi d'accesso pedonali storici non ne consentono la percezione e la fruizione, oltre alla valorizzazione dei disegni a terra dettati da cordoli cementizi in parte ancora visibili.

<b>Tipologia d'intervento</b>	Rifacimento e impermeabilizzazione del manto di copertura; verifica e messa in sicurezza degli elementi dell'involucro (strutture, decori, lattonerie, finestre, ecc.), evitando un aggravio della situazione di degradi (ed eventuale dissesto) e consentendo una più sicura fruizione interna e esterna.
<b>Ipotesi nuova destinazione</b>	(Da verificare compatibilità funzionale)
<b>Tipologia d'intervento</b>

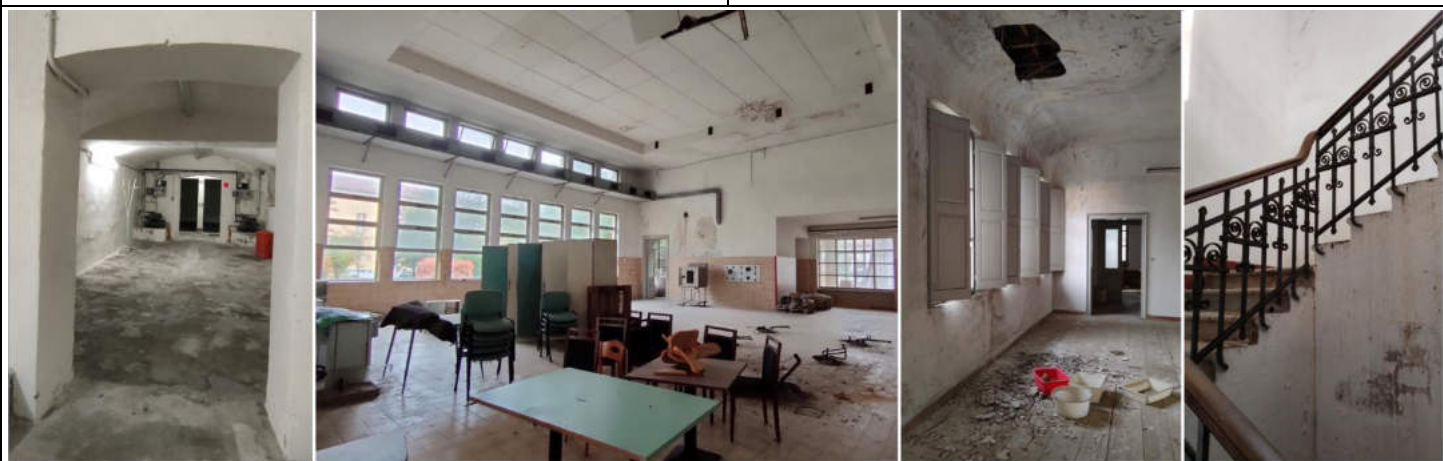
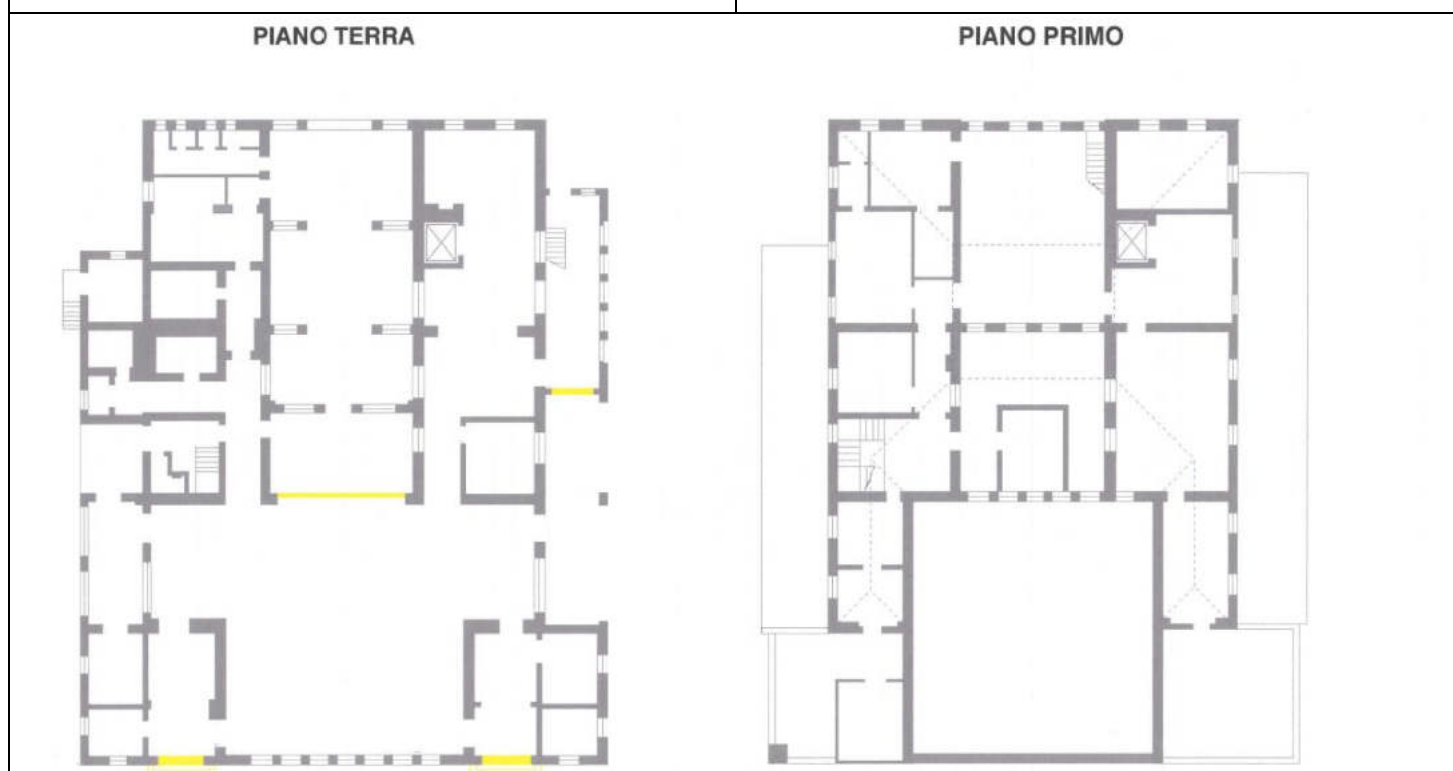
#### Riferimenti fotografici interni

<b>Condizioni attuali (sintetico)</b>	IN DISUSO - INAGIBILE
<b>Stato di conservazione</b>	All'esterno, evidenti degradi superficiali dei paramenti murari e dei serramenti, aggravati da segni di vandalismo antropico. Internamente emerge chiara la necessità di un totale rifacimento delle controsoffittature (alcune "a canne" originali, altre più

moderne a pannelli) già soggette a crolli localizzati in diversi ambienti, specie al primo piano e dovuti a infiltrazioni meteoriche. Le superfici e i rivestimenti, essendo stati nel tempo sostituiti e mantenuti, appaiono incoerenti con la natura storica dell'edificio, ma in generale ben conservati. Data la complessità strutturale sono da rilevare eventuali dissesti.
<b>Elementi originali e/o di pregio</b>	Si riscontra l'avancorpo nord contenente un grande ambiente a doppia altezza e ampie superfici vetrate e l'antistante giardino denominato "Piazzale dei servizi", pertinenza rilevante per carattere paesaggistico e posizione.
<b>Superfeticazioni e/o incoerenze</b>	Il manufatto ha subito diversi ampliamenti, i quali hanno determinato la costruzione di nuovi volumi dotati di non elevato carattere architettonico e altri elementi di natura funzionale, come la tettoia della corte interna, eliminabili o comunque sostituibili

<b>Interventi prioritari (sicurezza cittadina)</b>	MESSA IN SICUREZZA DELLA STRUTTURA EDILIZIA E RIFACIMENTO DEI MANTI + ELIMINAZIONE/RIFACIMENTO SOFFITTATURE INTERNE
<b>Tipologia d'intervento</b>	Rifacimento e impermeabilizzazione del manto di copertura; verifica e messa in sicurezza degli elementi dell'involucro (strutture, decori, lattonerie, finestre, ecc.), evitando un aggravio della situazione di degradi (ed eventuale dissesto) e

<p>consentendo una più sicura fruizione interna e esterna. All'interno, asportare controsoffittature incoerenti al supporto e verificare la stabilità statica dei solai interpiano.</p> <p>Rifacimento e impermeabilizzazione del manto di copertura; verifica e messa in sicurezza degli elementi dell'involucro (strutture, decori, lattonerie, finestre, ecc.), evitando un aggravio della situazione di degradi (ed eventuale dissesto) e consentendo una più sicura fruizione interna e esterna.</p>	
<b>Ipotesi nuova destinazione</b>	<b>AMBITO FORMAZIONE + RISTORAZIONE</b>	
<b>Tipologia d'intervento</b>

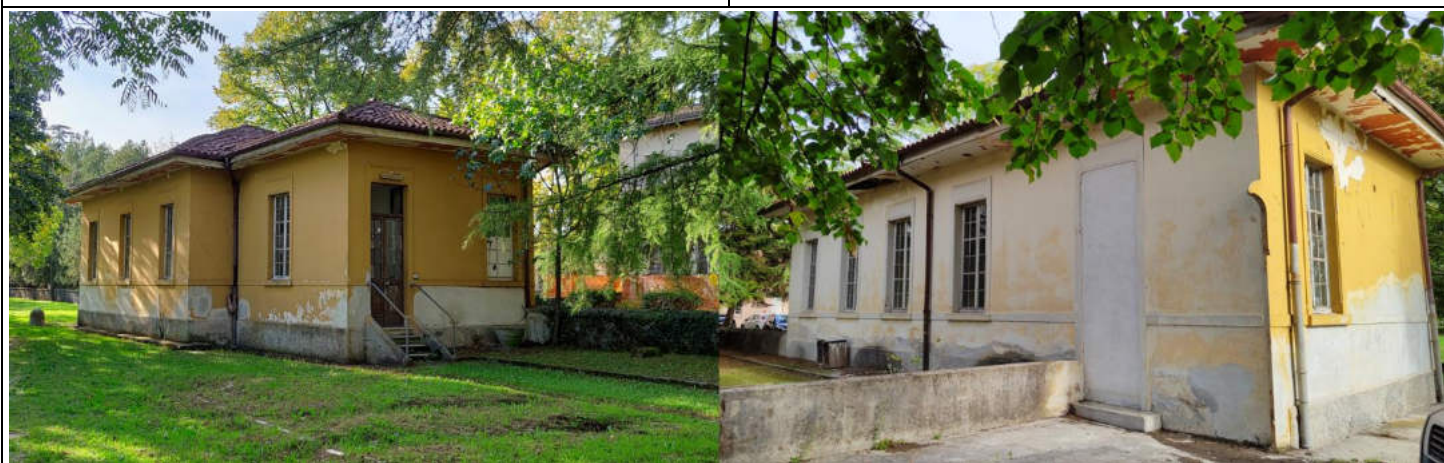
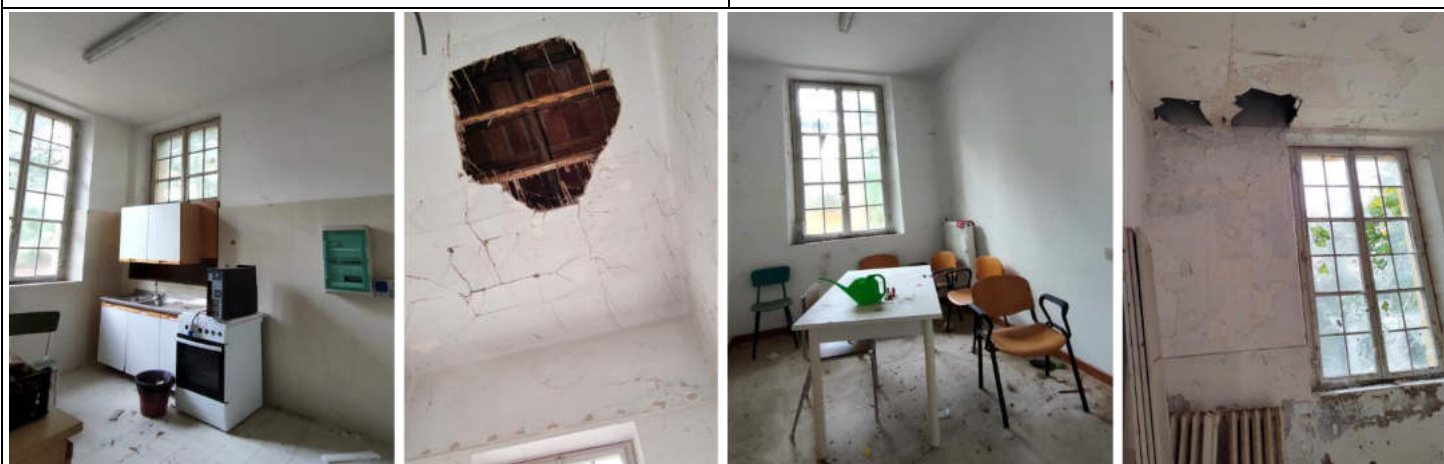
Riferimenti fotografici esterni

<b>Condizioni attuali (sintetico)</b>	IN DISUSO - INAGIBILE
<b>Stato di conservazione</b>	<p>Sono evidenti diverse forme di degrado superficiali dei paramenti murari, sui quali sono ancora presenti le cornici in rilievo e diversi strati di finiture pittoriche. Risulta in particolare e avanzato stato di deterioramento il sistema di controsoffitto interno (doppio) e il manto di copertura, mentre la struttura portante in capriate lignee, indenne da crolli, necessita verifiche e rilievi strutturali. L'incuria del verde e dei percorsi d'accesso pedonali storici non ne consente la percezione e la fruizione. Le</p>

superfici e i rivestimenti interni, non originali, manifestano fenomeni tipici di degrado da infiltrazioni e umidità superficiale.
<b>Elementi originali e/o di pregio</b>	Di rilievo permangono all'interno solamente i vecchi sistemi riscaldanti a termosifoni in ghisa, fra i pochi ancora visibili in tutto il comprensorio, mentre all'esterno, oltre ai degradati infissi, risultano visibili le caratteristiche le cornici in rilievo delle finestrate e le fasce marca davanzale che movimentano e unificano l'intero perimetro, oltre allo zoccolo basamentale in stile bugnato. D'immediata pertinenza esterna sono anche alcuni "ritagli" di verde a aiuola che probabilmente ne disegnavano l'accesso pedonale e le tracce dei muretti che confinavano le varie zone dei malati.
<b>Superfetazioni incoerenze e/o</b>	Non presenti
<b>Restauro/ristrutturazioni recenti</b>	Non presenti

<b>Interventi prioritari (sicurezza cittadinanza)</b>	MESSA IN SICUREZZA DELLA STRUTTURA EDILIZIA E RIFACIMENTO DEI MANTI
<b>Tipologia d'intervento</b>	Rifacimento e impermeabilizzazione del manto di copertura; verifica e messa in sicurezza degli elementi dell'involucro (strutture, decori, lattonerie, finestre, ecc.), evitando un aggravio della situazione di degradi (ed eventuale dissesto) e consentendo una più sicura fruizione interna e esterna.
<b>Ipotesi nuova destinazione</b>	(Da verificare compatibilità funzionale)

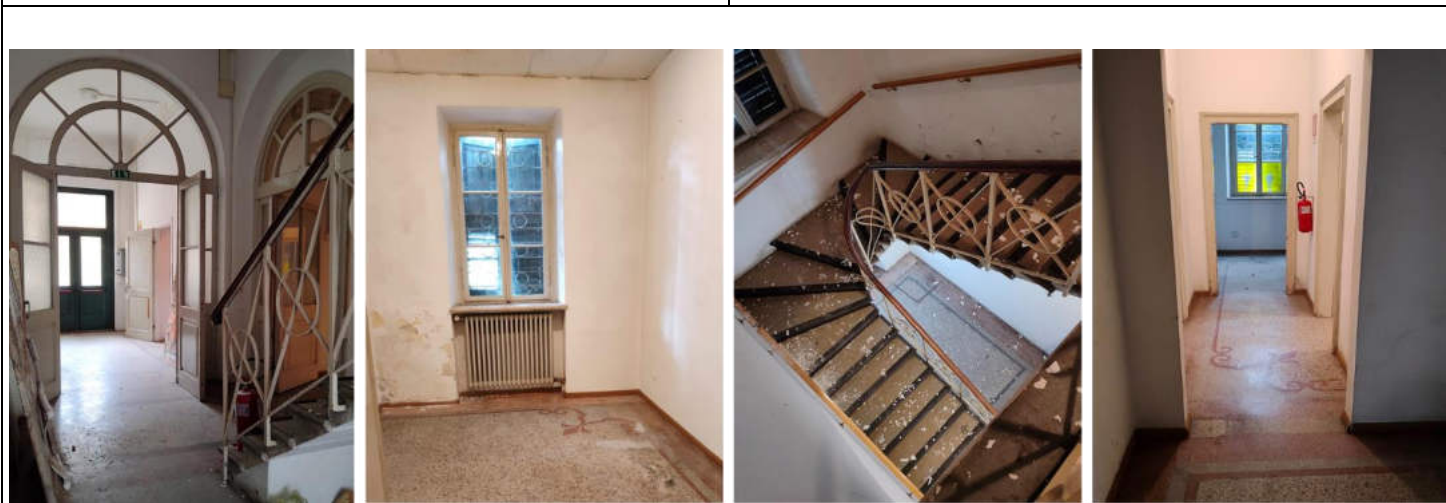
#### Riferimenti fotografici interni

<b>Stato di conservazione</b>	Lo stato di incuria degli ultimi decenni sta comportando innumerevoli infiltrazioni meteoriche a partire dalla copertura dove il visibile deterioramento del manto di tenuta provoca patologie di degrado delle murature interne e parziali crolli del controsoffitto. In pessimo stato di conservazione anche gli infissi, dei quali viene meno la tenuta all'acqua. Data la centralità dell'edificio nell'impianto generale, l'ambito immediatamente circostante è mantenuto generalmente in ordine.
<b>Elementi originali e/o di pregio</b>	La centralità stessa dell'edificio e diverse scelte architettonico-stilistiche ne divengono elementi di pregio. All'esterno, ad accompagnare uno stile "quasi d'oltralpe" con copertura timpanata centralmente, si evidenzia un linguaggio anche più austero di alcuni padiglioni limitrofi, contraddistinto solo da una fascia inferiore a bugne lisce sul fronte principale e la demarcazione della linea d'imposta delle finestre in entrambi i livelli. All'interno si susseguono al piano terra ambienti distinti da una pavimentazione in terrazzato palladiano (seppur con disegno interrotto da partizioni interne nello spazio distributivo), ancora ben conservati, una scalinata dal disegno e sviluppo raffinato, specie nell'inferriata del corrimano, e infissi originali che richiamano le forme ad arco presenti anche in altri padiglioni di degenza.

Tipologia d'intervento	Rifacimento e impermeabilizzazione del manto di copertura; verifica e messa in sicurezza degli elementi dell'involucro (strutture, decori, lattonerie, finestre, ecc.), evitando un aggravio della situazione di degradi (ed eventuale dissesto) e consentendo una più sicura fruizione interna e esterna.	
Ipotesi nuova destinazione		(Da verificare compatibilità funzionale)
Tipologia d'intervento

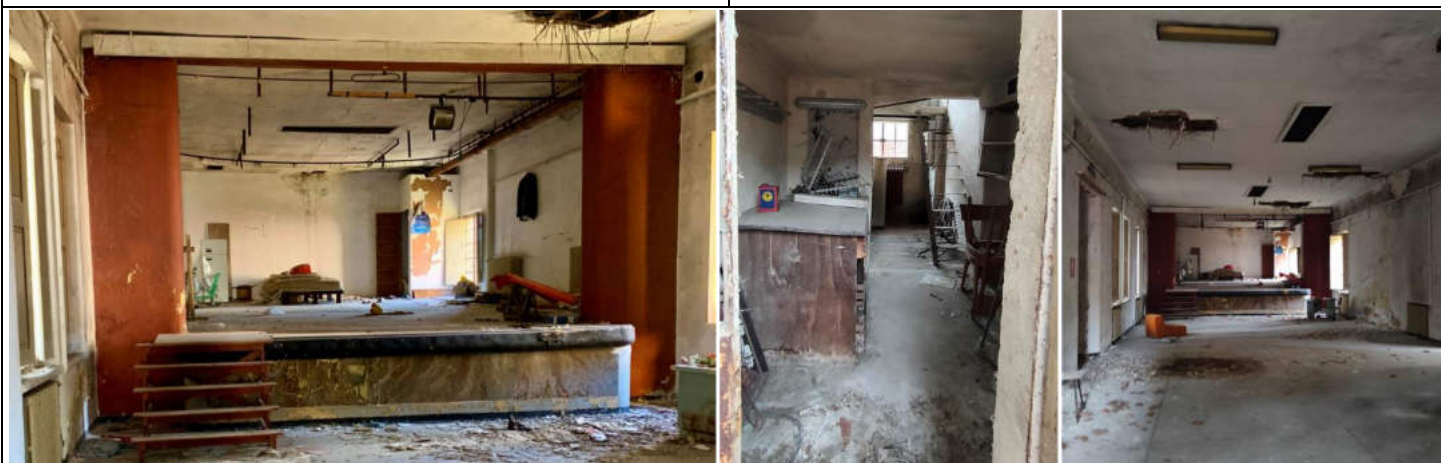
#### Riferimenti fotografici interni

<b>Stato di conservazione</b>	Il manufatto si configura fra i più ammalorati dai segni del tempo e dello stato di abbandono. A partire dalla copertura dove il visibile deterioramento del manto di tenuta con conseguenti innumerevoli infiltrazioni meteoriche comporta crolli del controsoffitto interno a incannucciato e anche uno stato pericolante degli aggetti esterni, tanto da necessitare di una recinzione di sicurezza. Sono presenti diverse forme di degrado superficiale dei paramenti murari, sia interni sia esterni, sui quali sono ancora presenti le cornici mistilinee sopra-finestra e la fascia marca davanzale; degradati anche gli infissi. L'incuria del verde circostante e dei percorsi d'accesso pedonali storici non ne consente la percezione e la fruizione. Gli ambienti interni si presentano nel loro stato pressoché originario, a esclusione del sistema di pavimentazione sopraelevata realizzato successivamente alla dismissione manicomiale e funzionale a attività fisico-ricreative delle associazioni.

Interventi prioritari (sicurezza cittadinanza)		MESSA IN SICUREZZA DELLA STRUTTURA EDILIZIA E RIFACIMENTO DEI MANTI
Tipologia d'intervento	Rifacimento e impermeabilizzazione del manto di copertura; verifica e messa in sicurezza degli elementi dell'involucro (strutture, decori, lattonerie, finestre, ecc.), evitando un aggravio della situazione di degradi (ed eventuale dissesto) e consentendo una più sicura fruizione interna e esterna.	
Ipotesi nuova destinazione		(Da verificare compatibilità funzionale)
Tipologia d'intervento

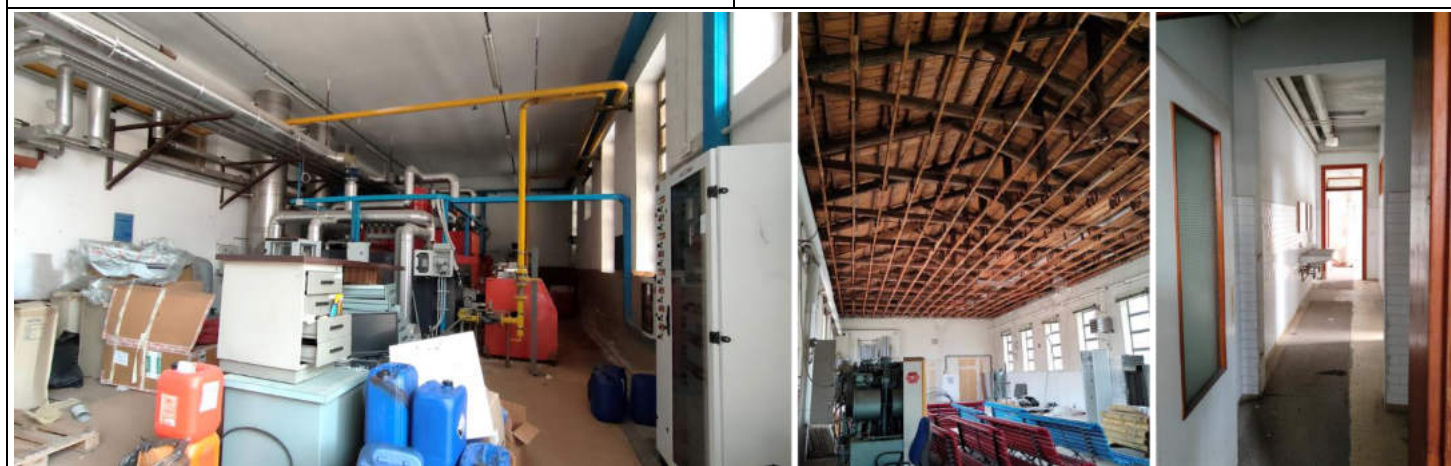
#### Riferimenti fotografici interni

<b>Stato di conservazione</b>	Il manufatto non gode di particolare pregio dal punto di vista architettonico, ma è uno degli elementi funzionali di rilievo dell'originario impianto. L'ampio spettro di attività di servizio che accoglieva ha comportato negli anni diversi interventi di ammodernamento. Diverso è lo stato di conservazione esterno ed interno: l'esterno risulta danneggiato da segni d'incuria e degradi antropici, oltre a presentare un comune e avanzato deterioramento delle molteplici coperture, dei paramenti murari e degli infissi; diversamente l'interno propone locali i cui rivestimenti, siano essi di superfici orizzontali o verticali, paiono talvolta originali, talvolta posticci e legati alla funzione produttiva che ospitavano. Sono presenti diverse pannellature isolanti nelle officine, sistemi di controsoffittatura pericolanti o del tutto eliminati (come nella lavanderia), impianti di produzione energetica in evidente stato di abbandono in locali occupati anche come magazzini. È presente un'alta ciminiera in laterizio in disuso e bisognosa di consolidamento.

evitando un aggravio della situazione di degradi (ed eventuale dissesto) e consentendo una più sicura fruizione interna e esterna.	
Ipotesi nuova destinazione		(Da verificare compatibilità funzionale)
Tipologia d'intervento

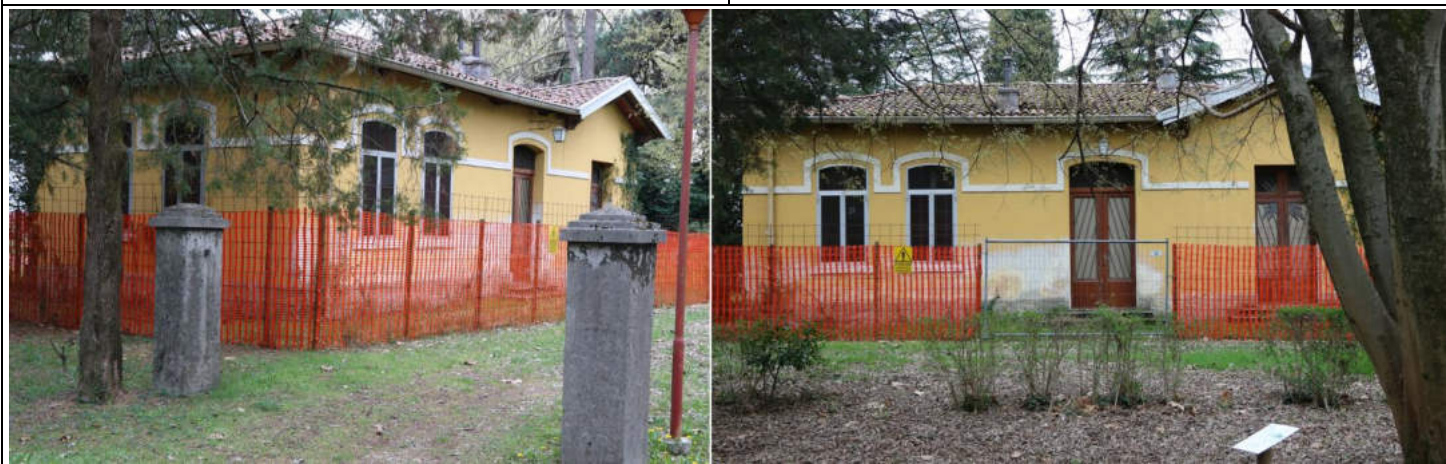
#### Riferimenti fotografici

<b>Condizioni attuali (sintetico)</b>	IN DISUSO - INAGIBILE
<b>Stato di conservazione</b>	<p>Sono evidenti diverse forme di degrado superficiali dei paramenti murari, sui quali sono ancora presenti le cornici in rilievo e diversi strati di finiture pittoriche. Risulta in particolare e avanzato stato di deterioramento il manto di copertura e, conseguentemente, il sistema di controsoffitto interno a incannucciato, mentre la</p>

struttura portante in capriate lignee, indenne da crolli, necessita verifiche e rilievi strutturali. L'incuria del verde e dei percorsi d'accesso pedonali storici non ne consente la percezione e la fruizione. Le superfici ed i rivestimenti interni, sui quali sono ancora visionabili dipinti religiosi originali, manifestano fenomeni tipici di degrado da infiltrazioni e umidità di risalita.
<b>Elementi originali e/o di pregio</b>	Seppur di esigue dimensioni, il padiglione si configura come uno degli elementi meglio conservati e di rilevanza storica del complesso. Il linguaggio compositivo delle facciate presenta soluzioni architettonico-decorative basate sulla presenza di "cappelli" in rilievo alle finestre, raccordati fra loro a delineare un nastro lungo il perimetro, della ricorrente fascia basamentale a effetto sbizzato e di particolari porte esterne in legno e caratterizzate da particolari lavorazioni in ferro battuto. Si evidenziano come caratteristiche di pregio alcuni elementi interni, come i dipinti appesi e le pavimentazioni, e l'ambientazione "pittoresca" di pini secolari che circonda esternamente la struttura.

<b>Interventi prioritari (sicurezza cittadinanza)</b>	MESSA IN SICUREZZA DELLA STRUTTURA EDILIZIA E RIFACIMENTO DEI MANTI
<b>Tipologia d'intervento</b>	Rifacimento e impermeabilizzazione del manto di copertura; verifica e messa in sicurezza degli elementi dell'involucro (strutture, decori, lattonerie, finestre, ecc.), evitando un aggravio della situazione di degradi (ed eventuale dissesto) e consentendo una più sicura fruizione interna e esterna.

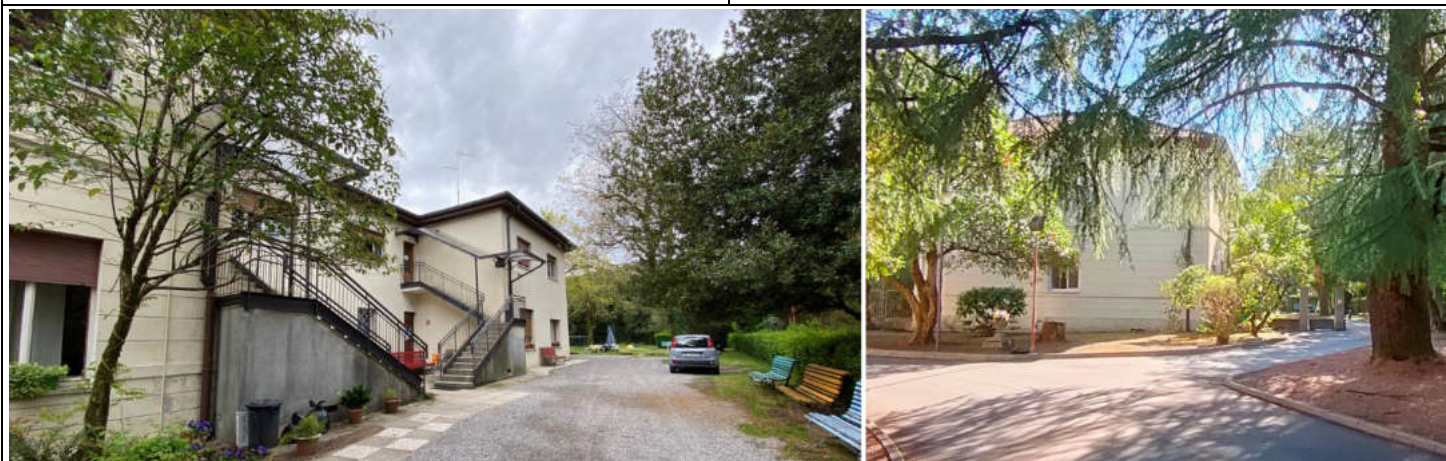
Riferimenti fotografici

<b>Condizioni attuali (sintetico)</b>	IN USO
<b>Stato di conservazione</b>	Sono evidenti alcune forme di degrado superficiale dei paramenti murari e una generale obsolescenza delle chiusure esterne. La condizione di attività in uso è oggetto di manutenzione ordinaria. Risultano mancanti su circa tre quarti dei
