*PROGETTO DI RIQUALIFICAZIONE DEL  
COMPRENSORIO DELL'EX OSPEDALE PSICHIATRICO DI  
SANT'OSVALDO*

**DOCUMENTO DI INDIRIZZO ALLA  
PROGETTAZIONE**

**SINTESI DELL'ANALISI DEL COMPRENSORIO  
DELL'EX MANICOMIO DELLA PROVINCIA DI  
UDINE, SANT'OSVALDO**

## SINTESI DELL'ANALISI DEL COMPRENSORIO DELL'EX MANICOMIO DELLA PROVINCIA DI UDINE, SANT'OSVALDO

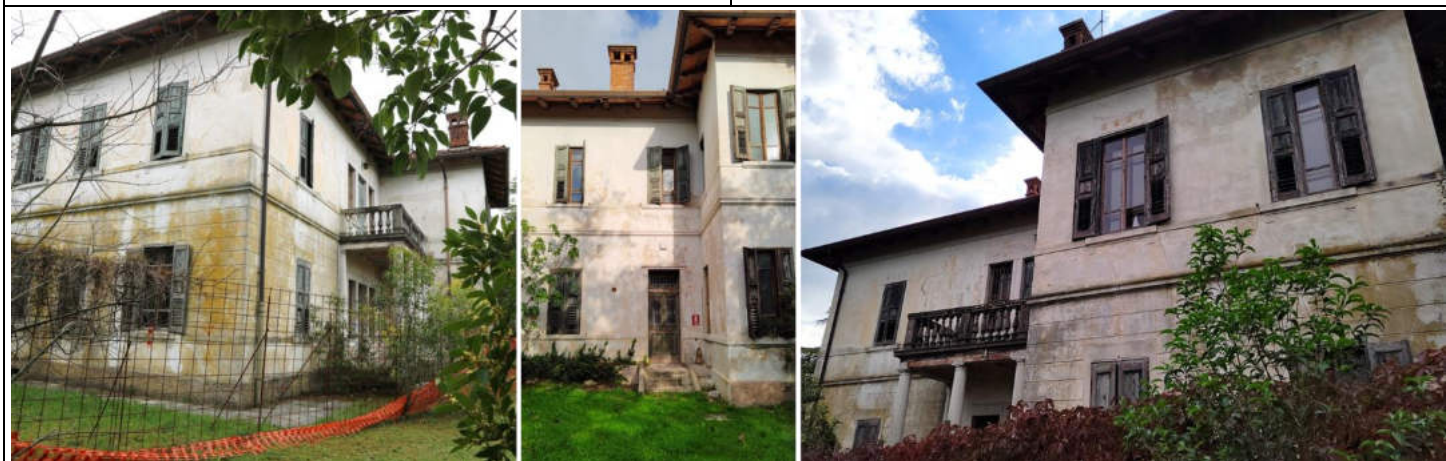
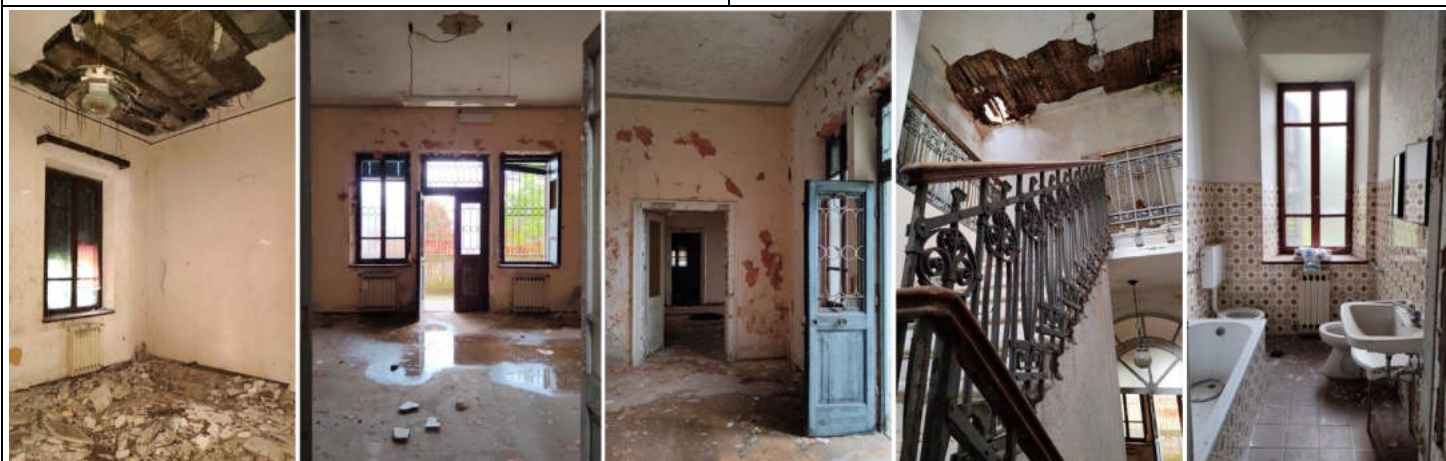
Riferimenti fotografici esterni
---------------------------------

Condizioni attuali (sintetico)		IN DISUSO – INAGIBILE (CON CROLLI PARZIALI DELLA COPERTURA)
Stato di conservazione	Trattasi di uno degli edifici più ammalorati e per i quali è compromessa la condizione stessa di agibilità. A partire dalla copertura, oltre al visibile dissesto e deterioramento generale del sistema edilizio, di rilievo è lo stato del manto di tenuta che, conseguentemente a innumerevoli infiltrazioni meteoriche, denota evidenti crolli della struttura portante a capriate lignee, tali da rendere inagibile l'intera ala Ovest al primo piano. Questi dissesti, associati a un continuo decadimento delle condizioni, hanno inficiato in maniera sostanziale anche i solai interni (per i quali si necessita fin da subito di un intervento) tanto che lo stesso crollo si è finora protratto fino al piano inferiore, dove il crollo del controsoffitto a incannucciato ha determinato il disfacimento del solaio contro terra. Sono ovunque evidenti diverse forme di degrado superficiali degli infissi (tuttora presenti gli originali) e dei paramenti murari, sia interni sia esterni, sui quali sono ancora presenti le cornici delle finestre, le fasce marcapiano e marca davanzale e il trattamento a effetto 'bugnato', le cui fasce perimetrano l'intera altezza del piano rialzato. L'incuria del verde e dei percorsi d'accesso pedonali storici non ne consente la percezione e la fruizione.

Interventi prioritari (sicurezza cittadinanza)	MESSA IN SICUREZZA DELLA STRUTTURA EDILIZIA, RIFACIMENTO DEI SOLAI E DEI MANTI
Tipologia d'intervento	Previa verifica delle strutture di fondazione e di elevazione con conseguente messa in sicurezza delle stesse attraverso opere di consolidamento, si ipotizza il rifacimento del solaio in parte crollato e della struttura portante della copertura. Ripristino e impermeabilizzazione del manto di copertura, oltre alla verifica e messa in sicurezza dei restanti elementi dell'involucro (decori, lattonerie, finestre, ecc.), evitando un aggravio della situazione di degradi (ed eventuale dissesto) e consentendo una più sicura fruizione interna e esterna. Necessaria inoltre la sostituzione delle capriate crollate.
Ipotesi nuova destinazione	(Da verificare compatibilità funzionale)
Tipologia d'intervento

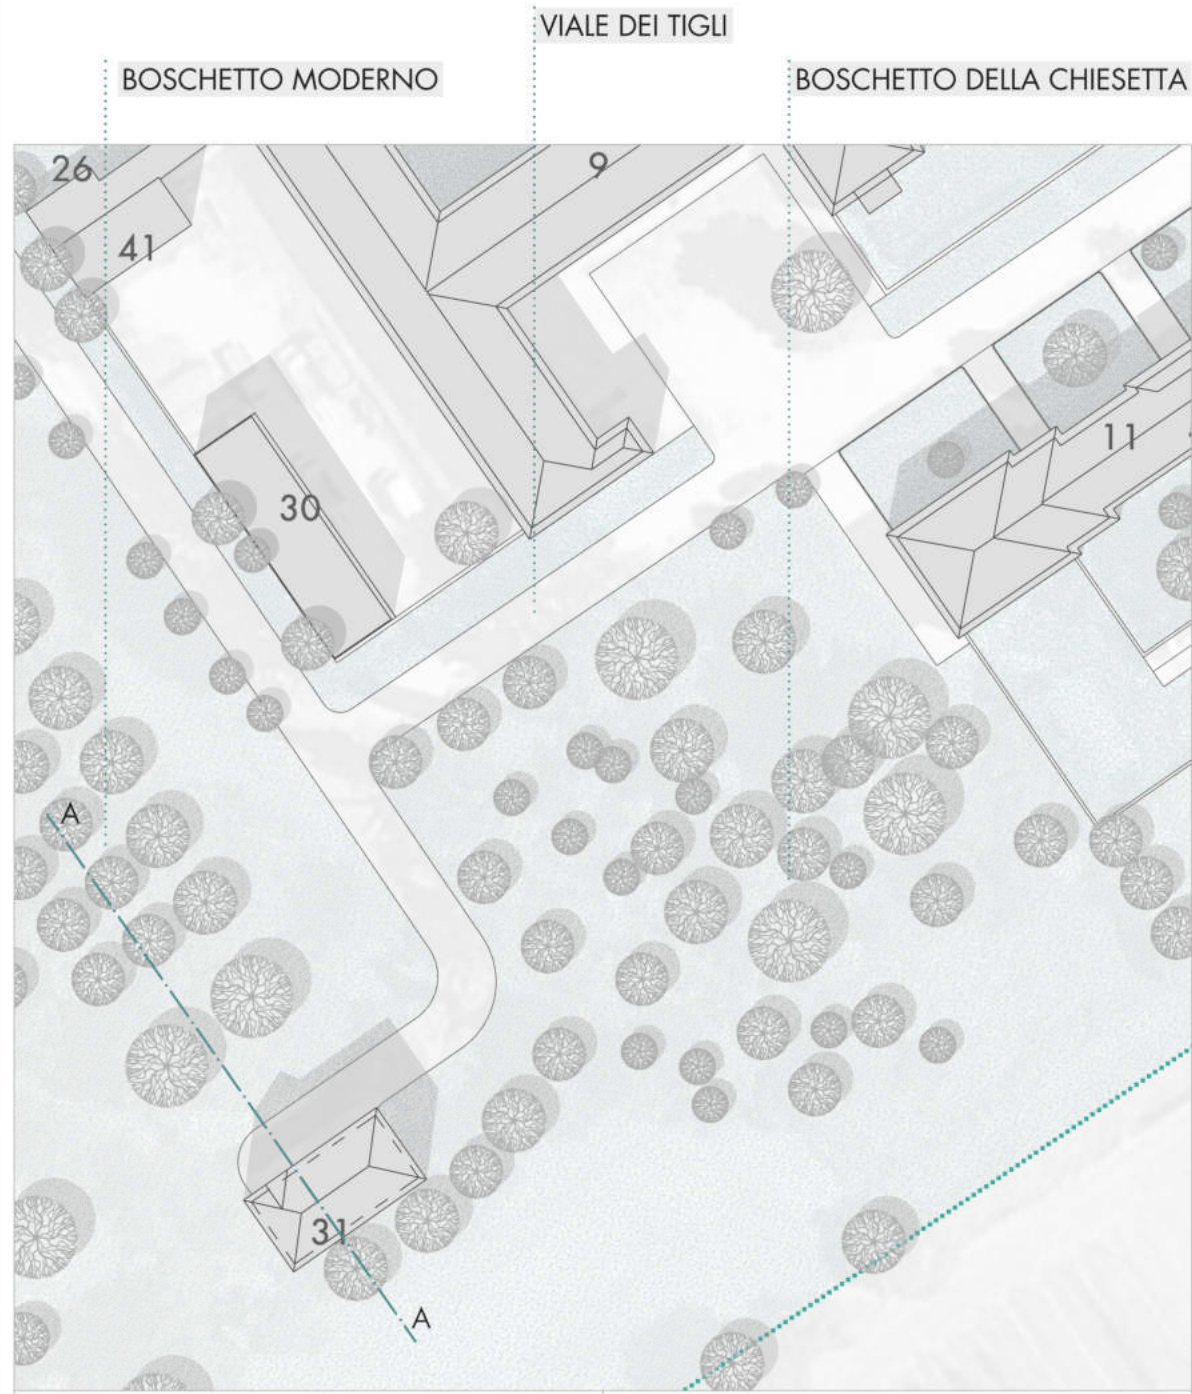
# 31 EX CELLA MORTUARIA

STATO: IN DISUSO, INAGIBILE

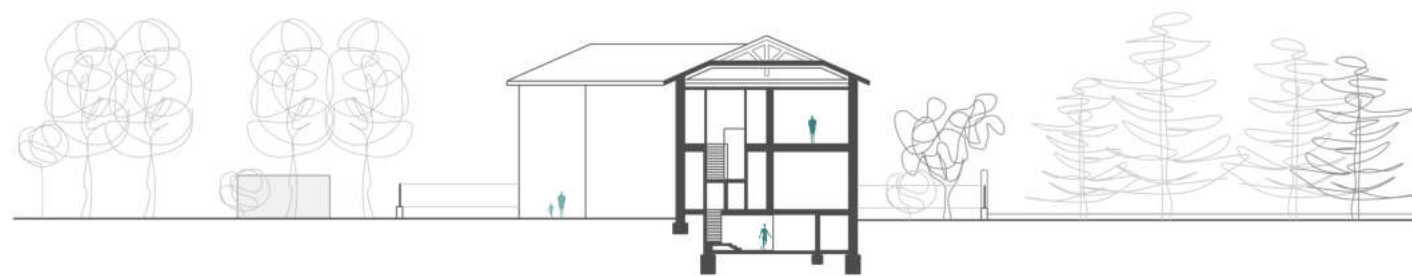
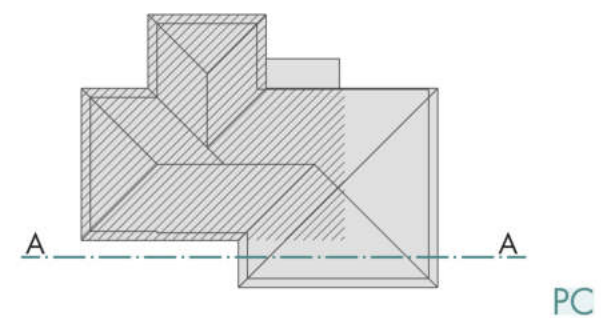
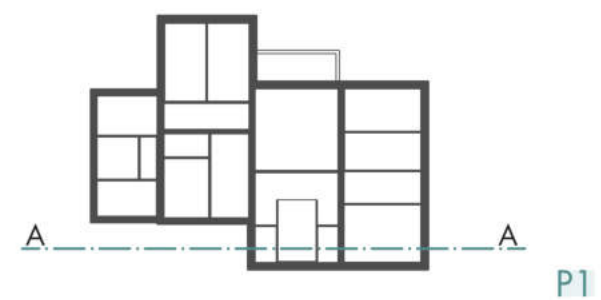
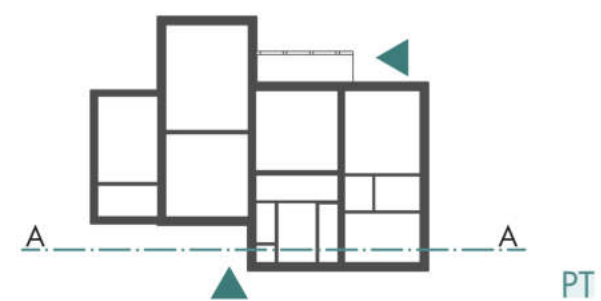
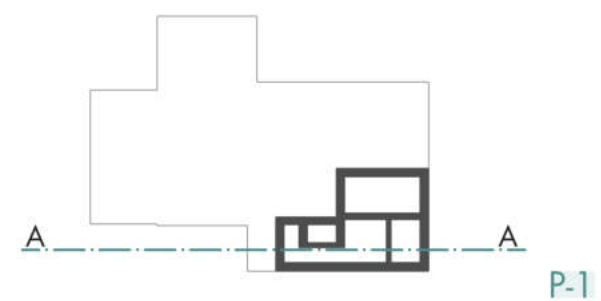
# 39 EX ABITAZIONE DIRETTORE

Copertura soggetta a crolli

STATO: IN DISUSO, INAGIBILE CON CROLLI
